# INFORME METEOROLÓGICO INFORATGE

## ANEXO: Estudio de los tornados

### CARLET – CATADAU – ALGINET - BENIFAIÓ

Episodio DANA 29 de octubre del 2024

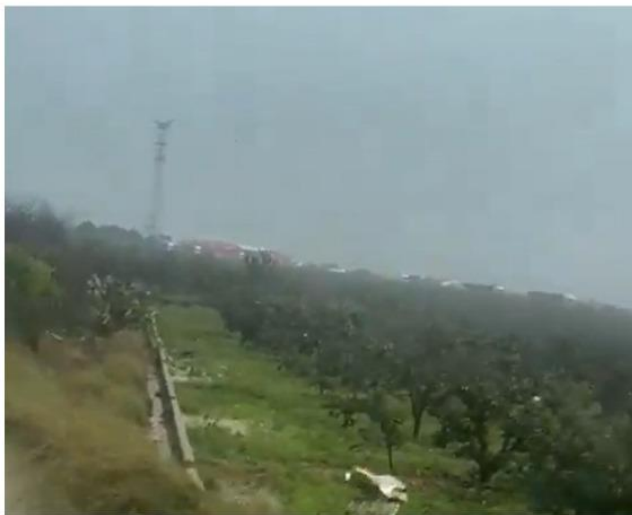
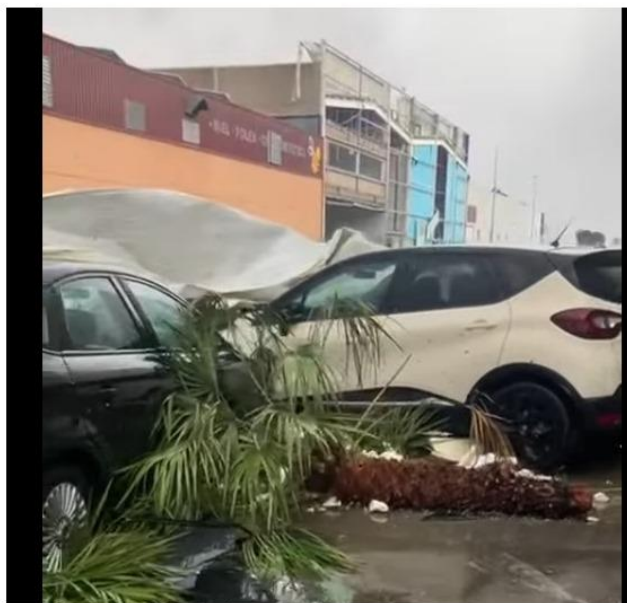
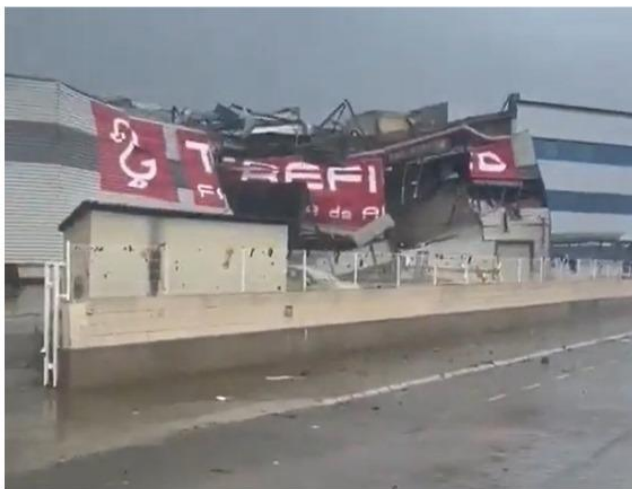
*Capturas iniciales de diversos videos relacionados con el Tornado 1*  
*Fuente: Desconocida*

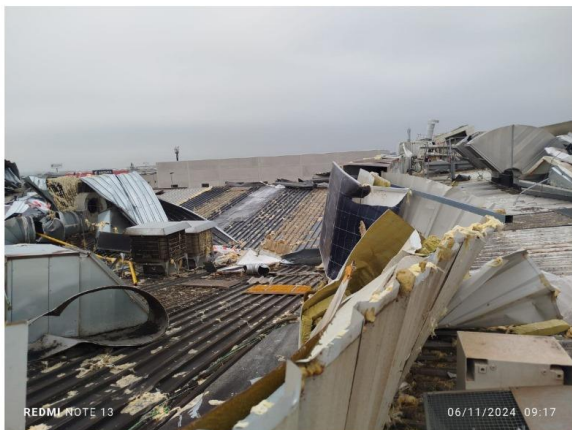
*Daños en el polígono y captura de una cámara de seguridad en el momento de succión del Tornado*  
Fuente: Javier García (MeteoCarlet)

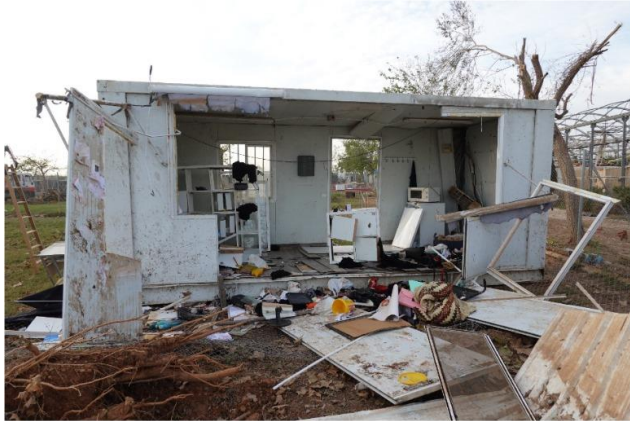
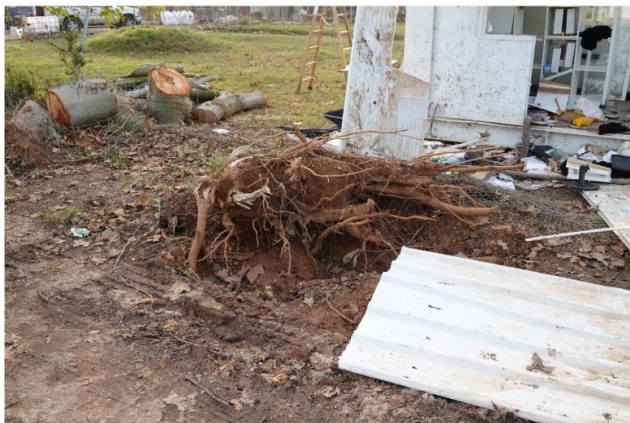
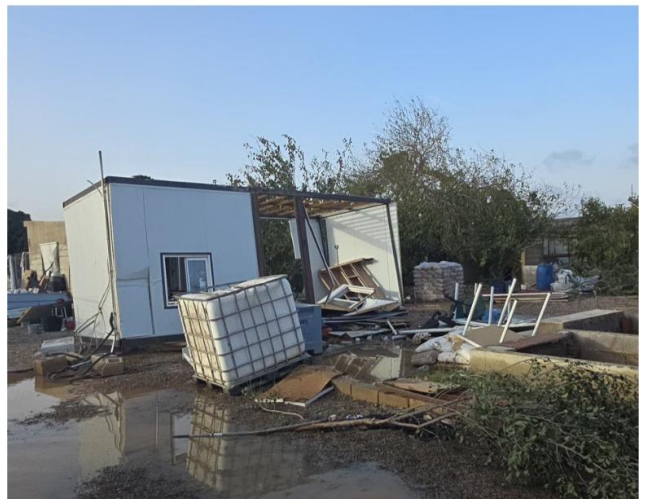
*Imágenes de algunos daños del tornado en Modepran. Ya habían quitado los árboles caídos.  
Fuente: Javier García (MeteoCarlet) - Inforatge*

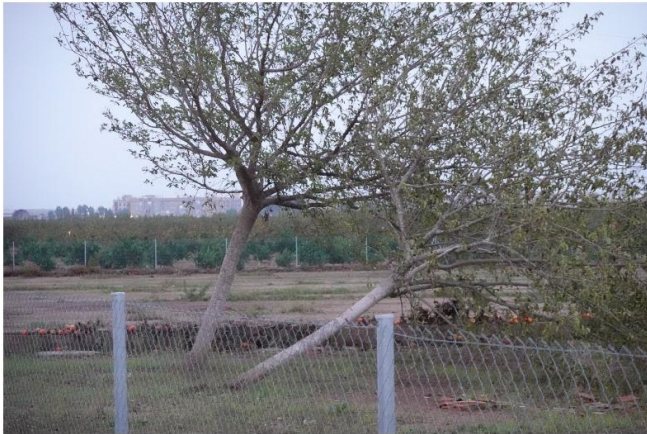
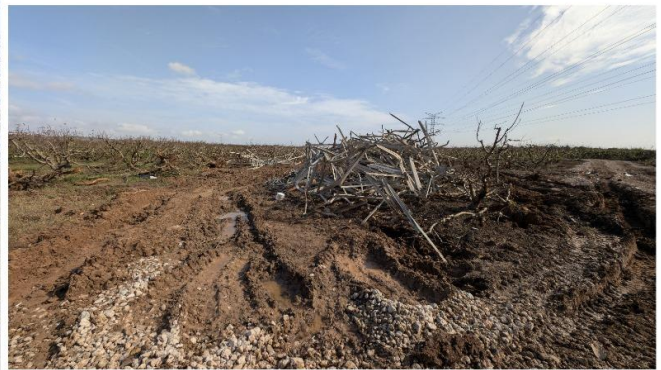
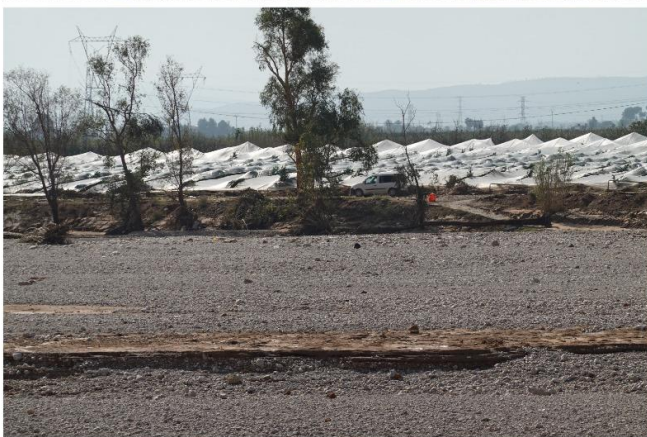
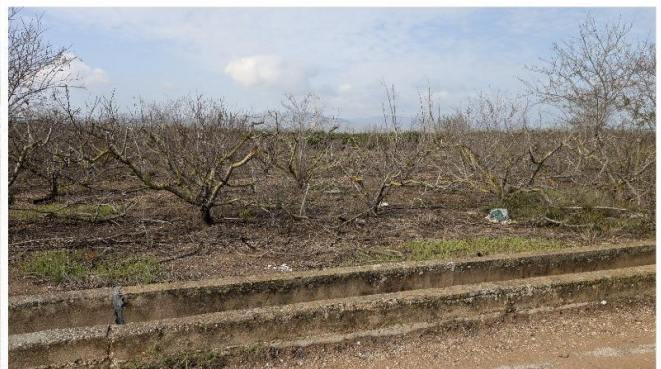
*Imágenes de algunos daños del tornado en la zona afectada.  
Fuente: Javier García (MeteoCarlet) - Inforatge*

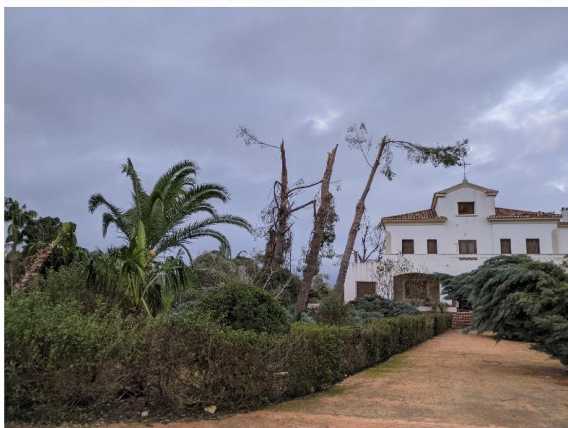
*Daños en la Barrina.  
Fuente: Javier García (MeteoCarlet) - Inforatge*

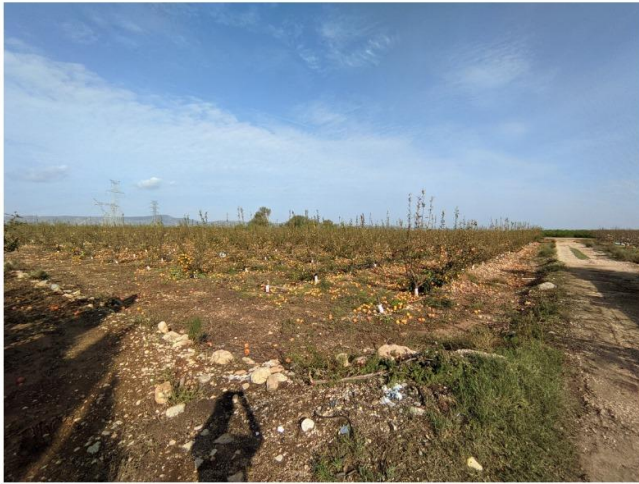
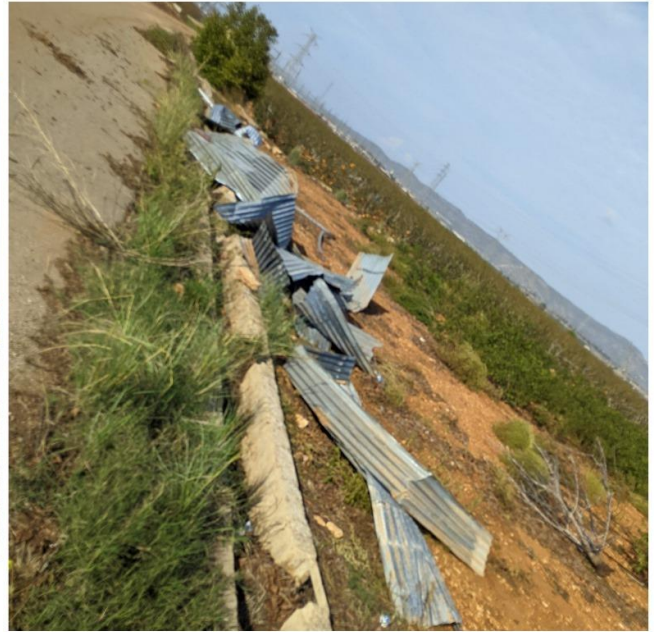
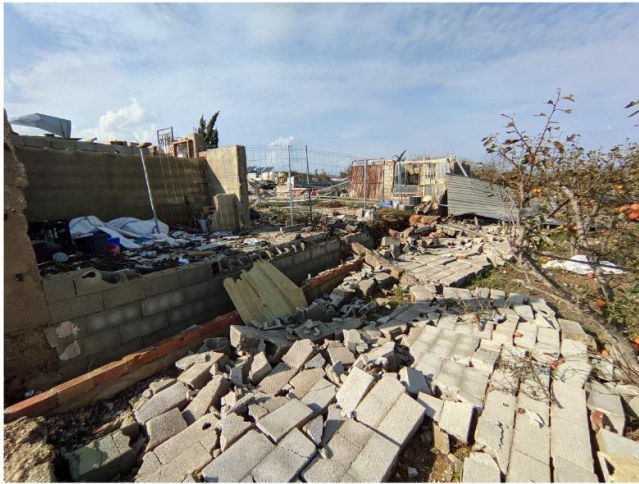
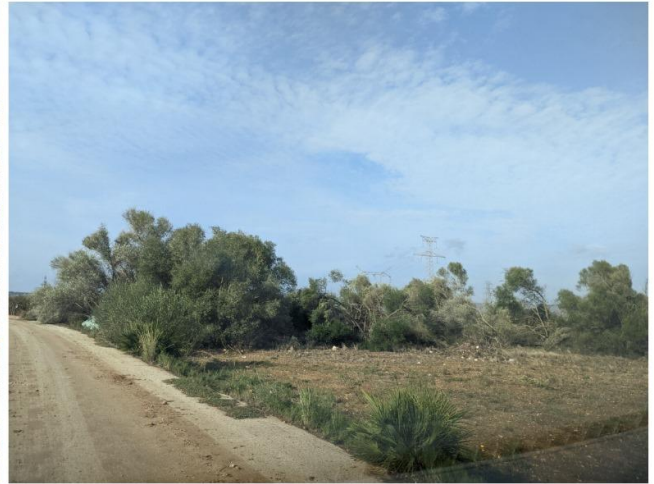
*Variedad de daños a lo largo de kilómetros  
Fuente: Inforatge*

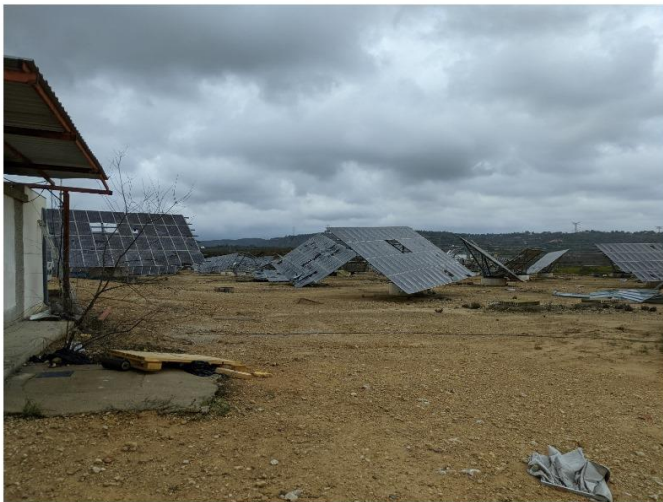
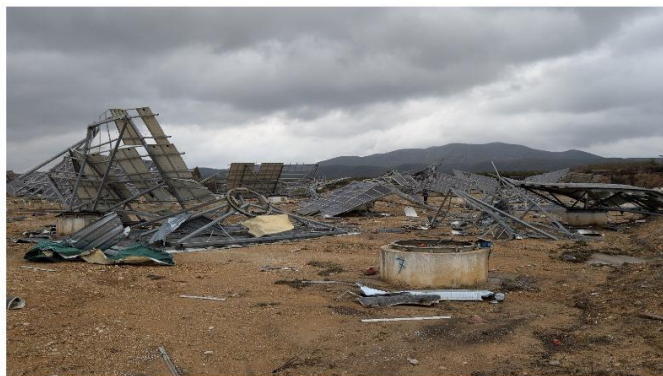
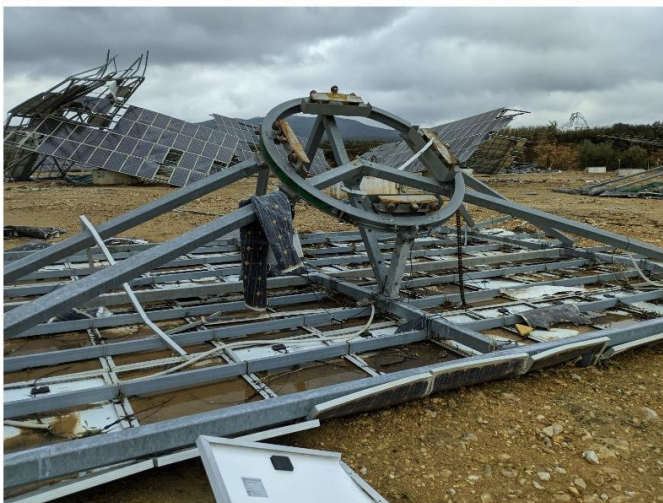
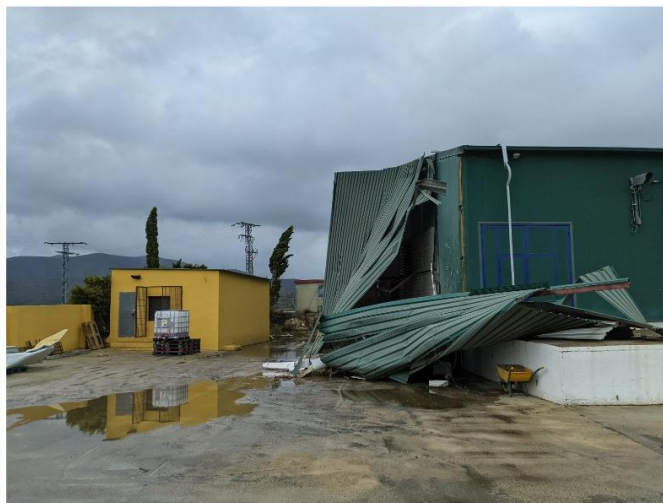
*Llegada a la zona avícola-Parque solar*  
*Fuente: Javier García (MeteoCarlet) - Inforatge*

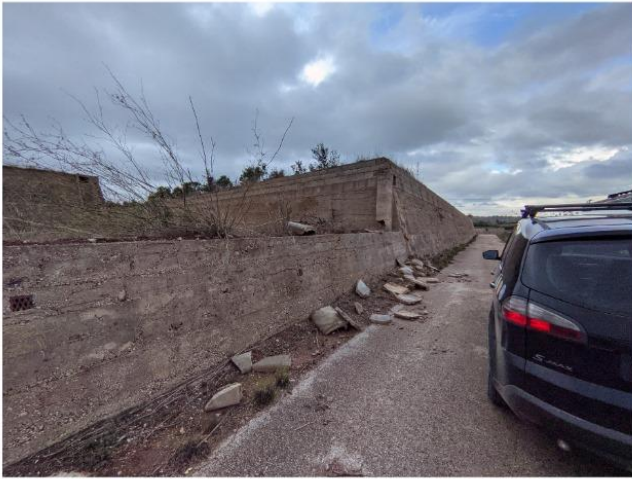
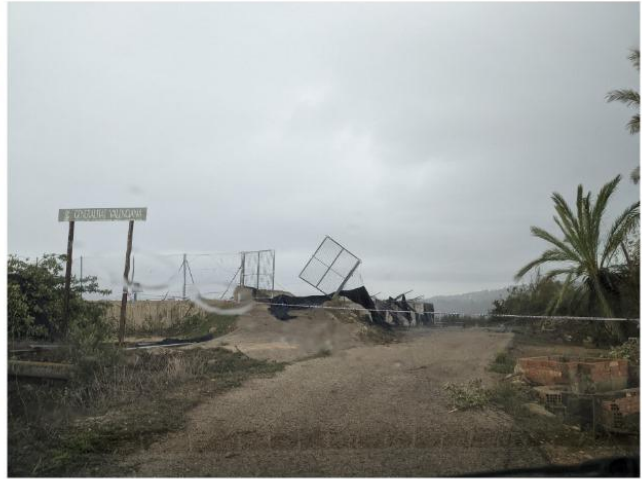
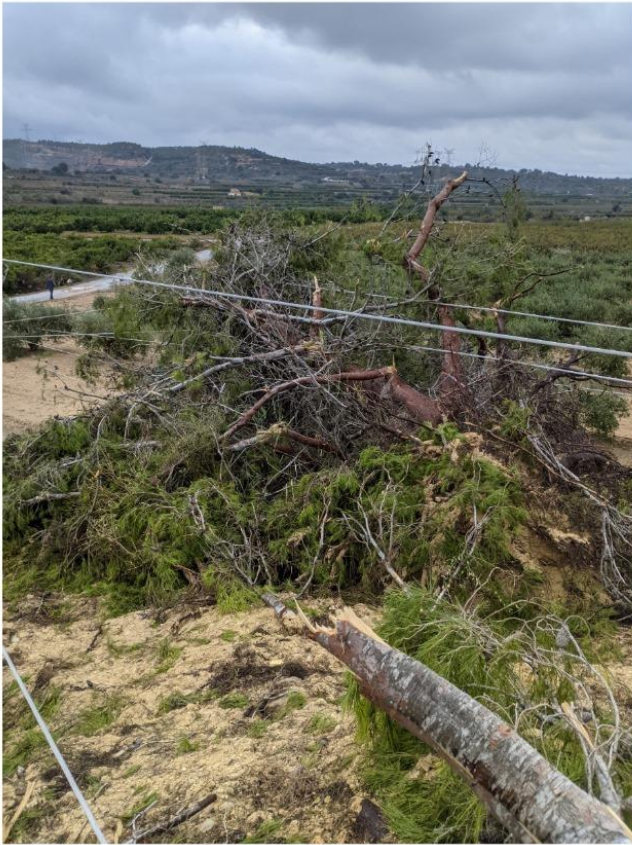
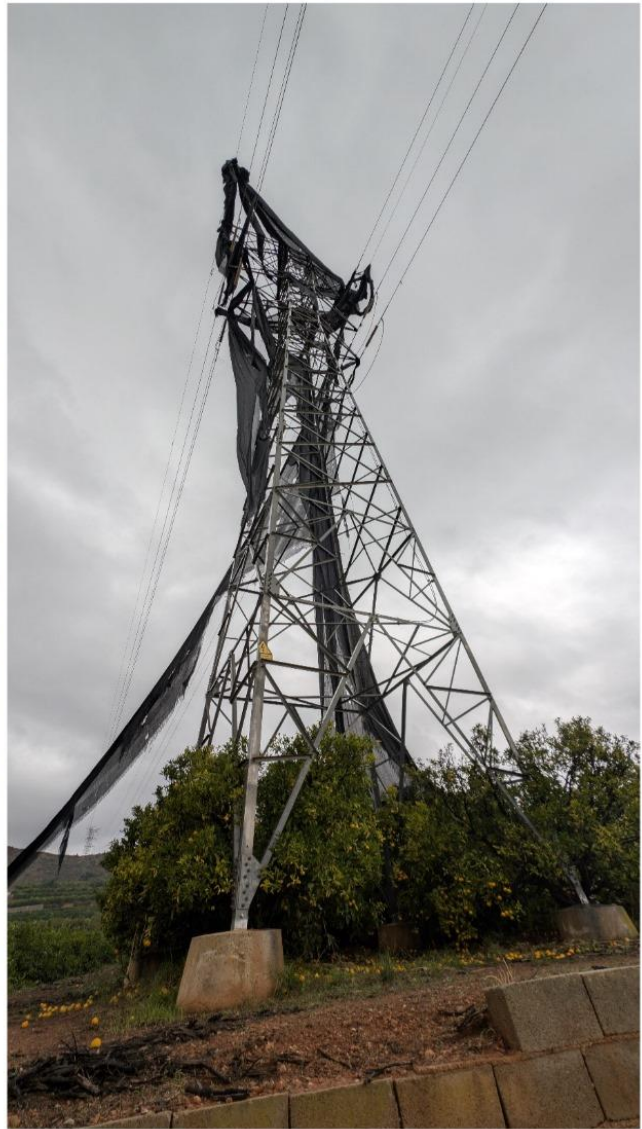
*Siguió hacia el oeste, más daños*  
Fuente: Inforatge

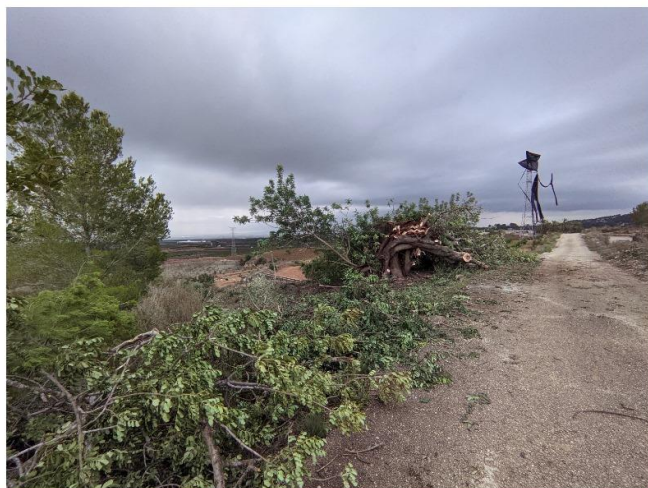
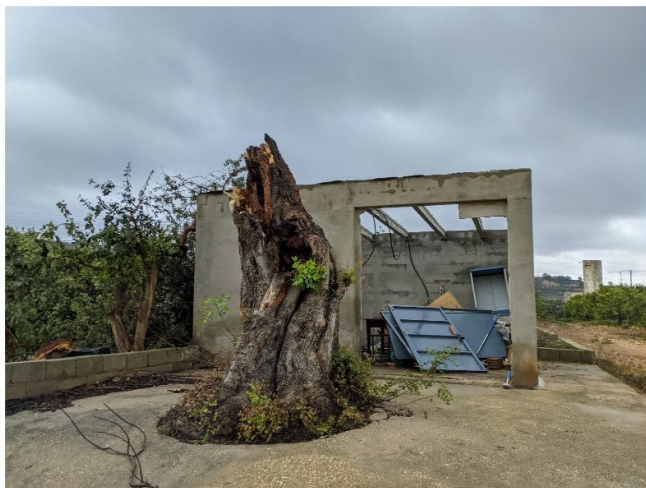
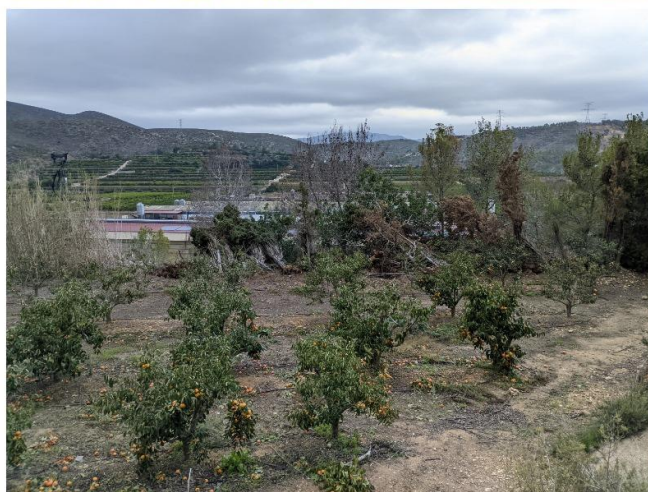
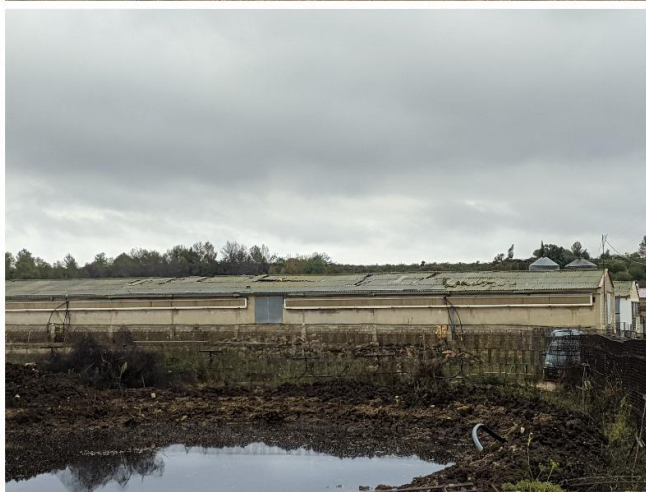
*Zona final*  
*Fuente: Javier García (MeteoCarlet) - Inforatge*

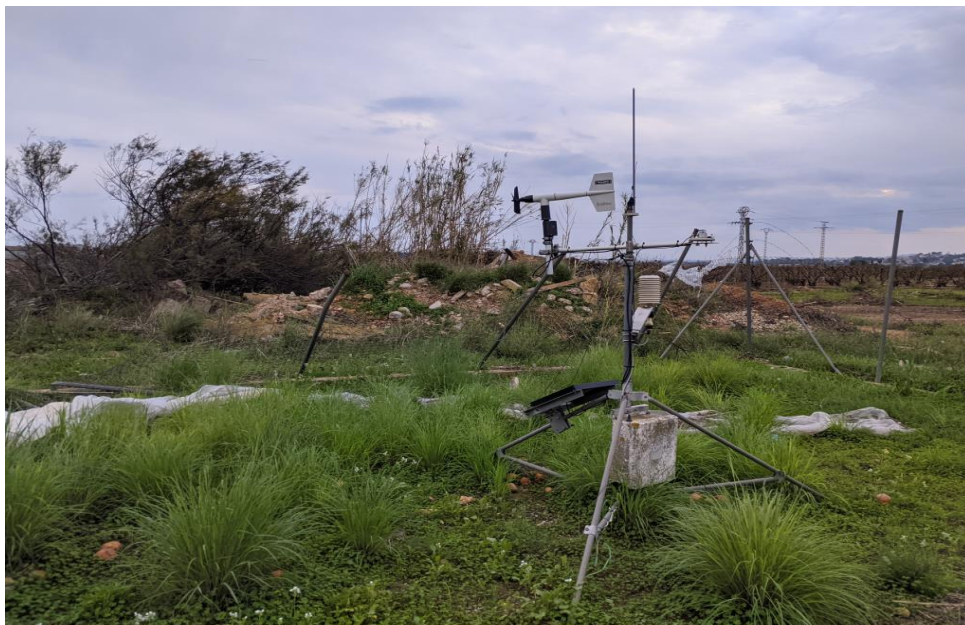
Dentro del trayecto del tornado ya en término de Benifaió se encuentra de lleno la estación propiedad del IVIA. Pese a contar con una de las mejores anemoveletas del mercado (RM Young 05103LK) y haberse visto afectada directamente por el tornado (tensores y vallado dañado), sólo registró inexplicablemente una racha máxima de 53 km/h.

*Estación del IVIA afectada tras el paso del tornado*  
Fuente: Inforatge

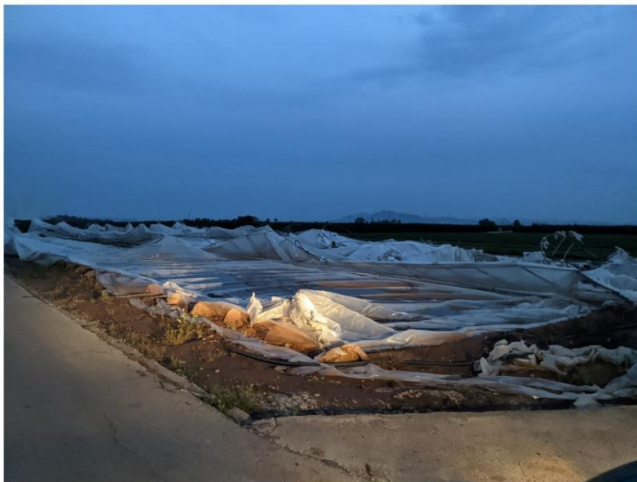
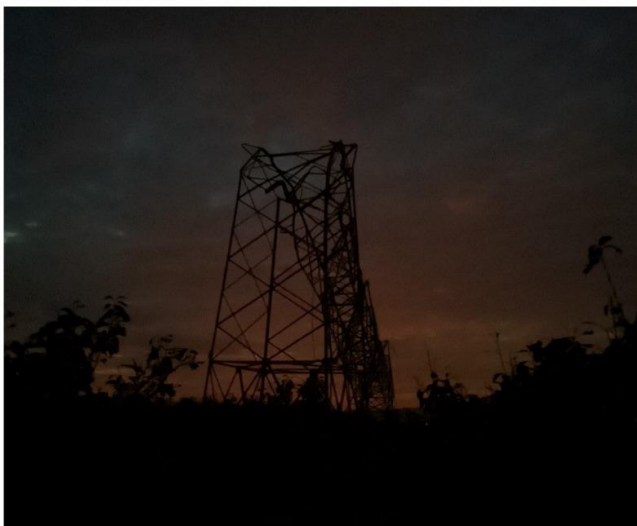
*Algunos daños del tornado en sus primeros metros de vida*  
*Fuente: Inforatge*

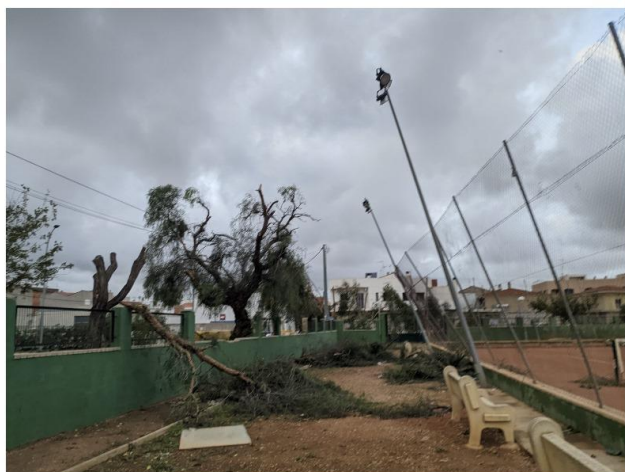
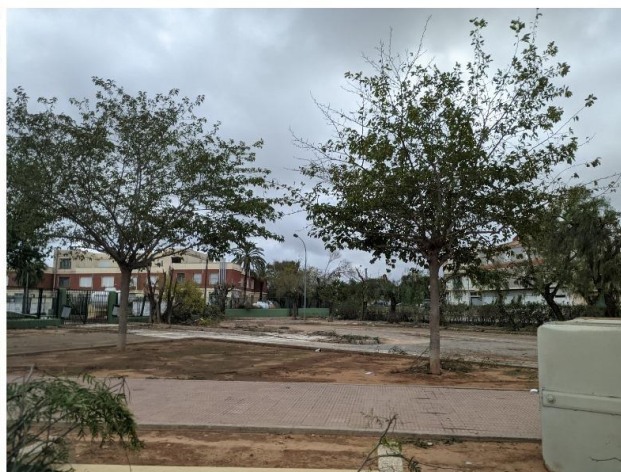
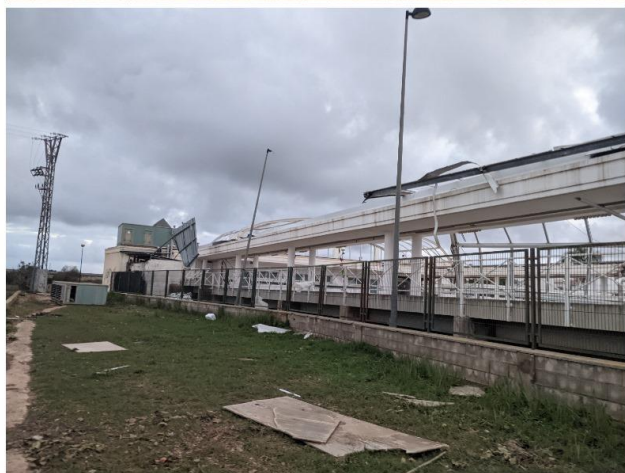
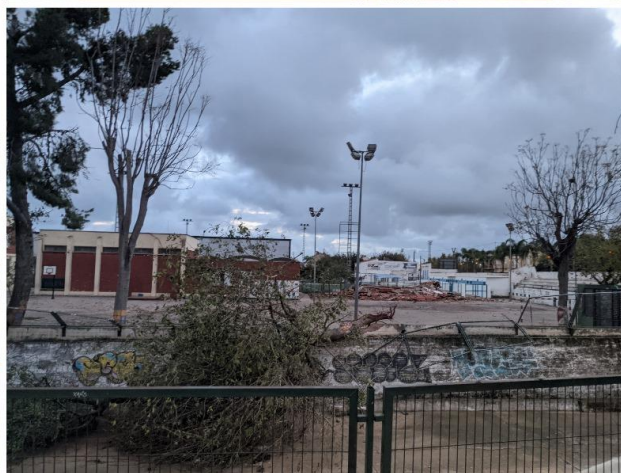
*Daños en el polideportivo y el colegio*  
*Fuente: Inforatge*

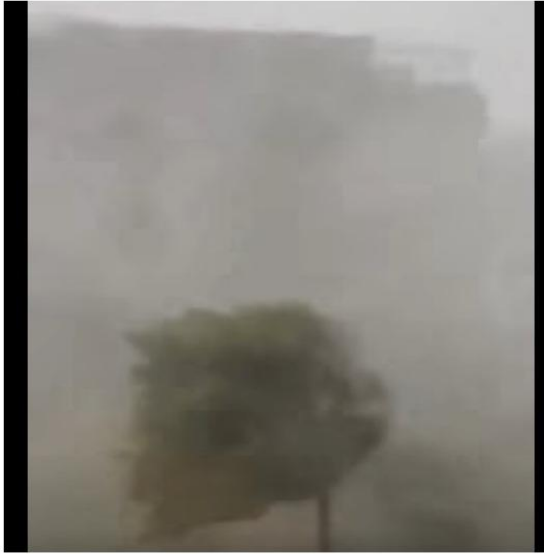
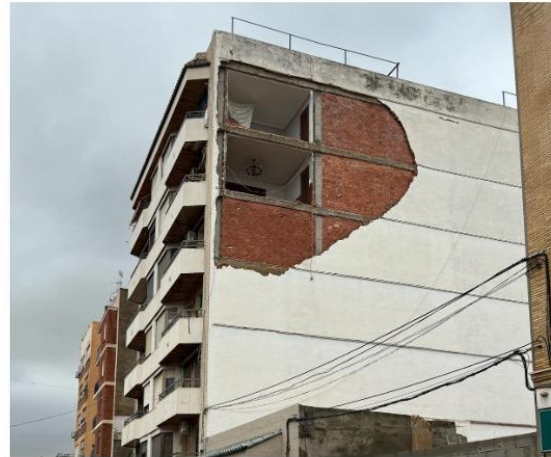
*Afectación del tornado durante y después del tornado por el centro de Alginet*  
*Fuente: Ajuntament de Alginet*

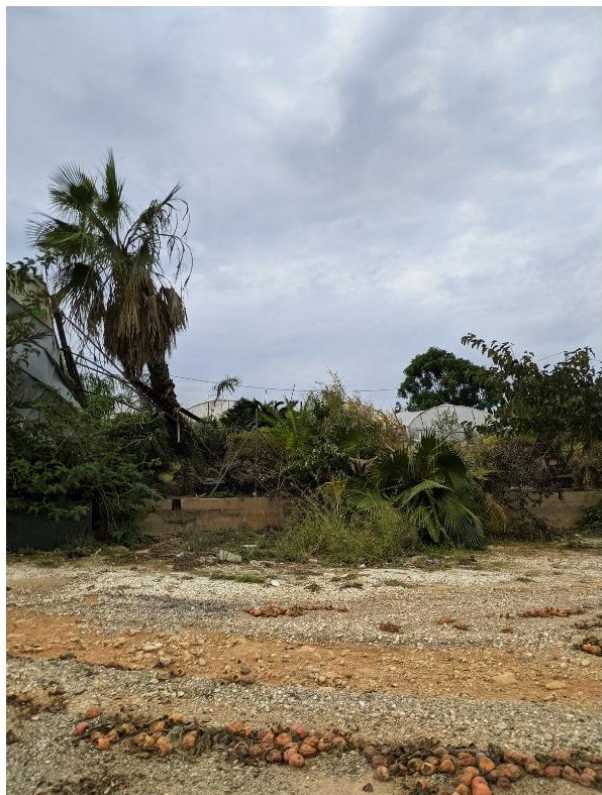
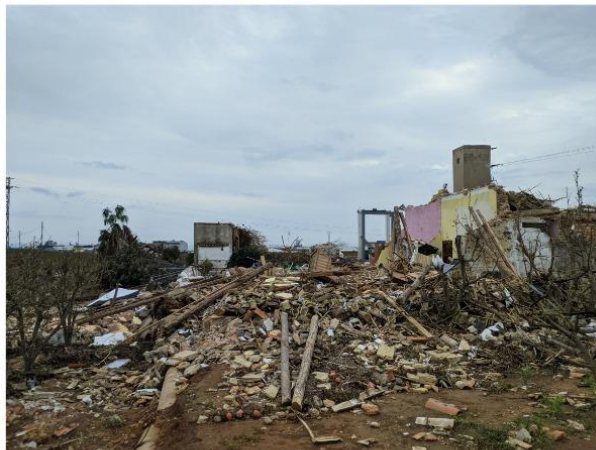
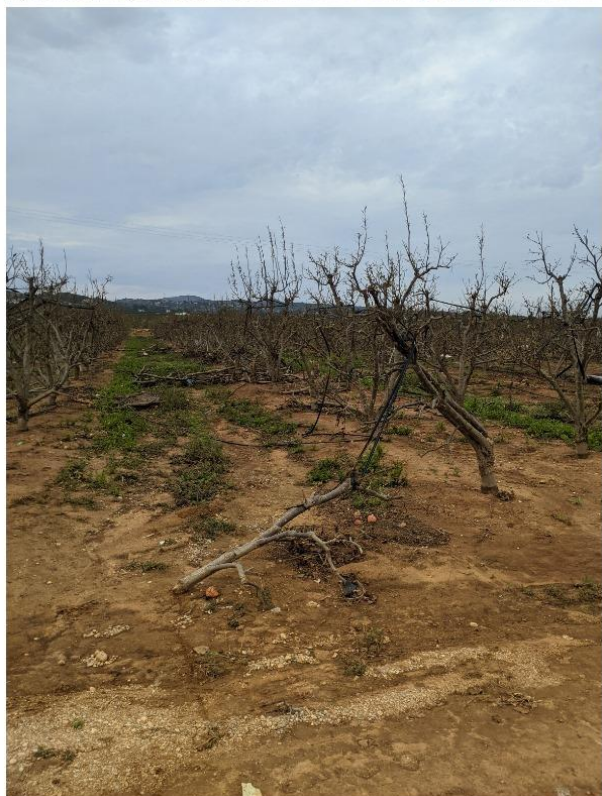
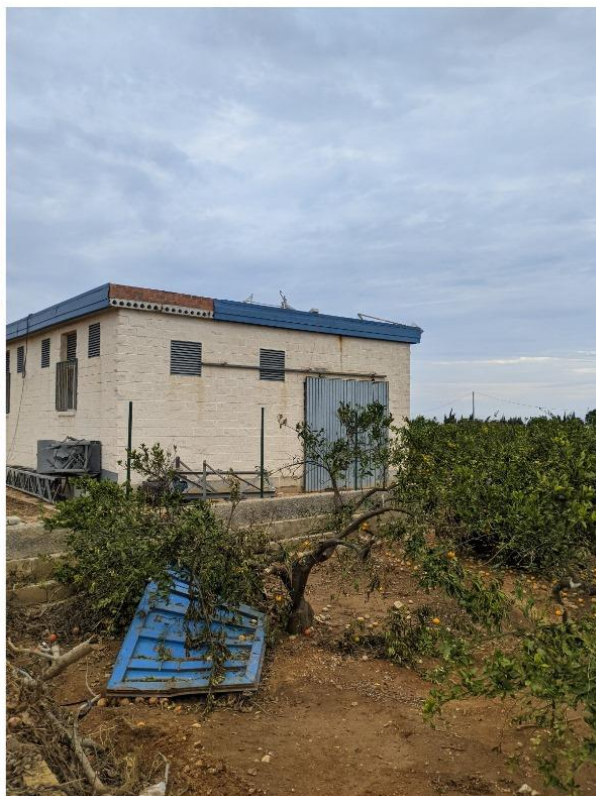
*Los daños más severos en la zona de F2. La puerta azul pertenece a un contenedor que voló a 350 metros de su ubicación original.  
Fuente: Inforatge*

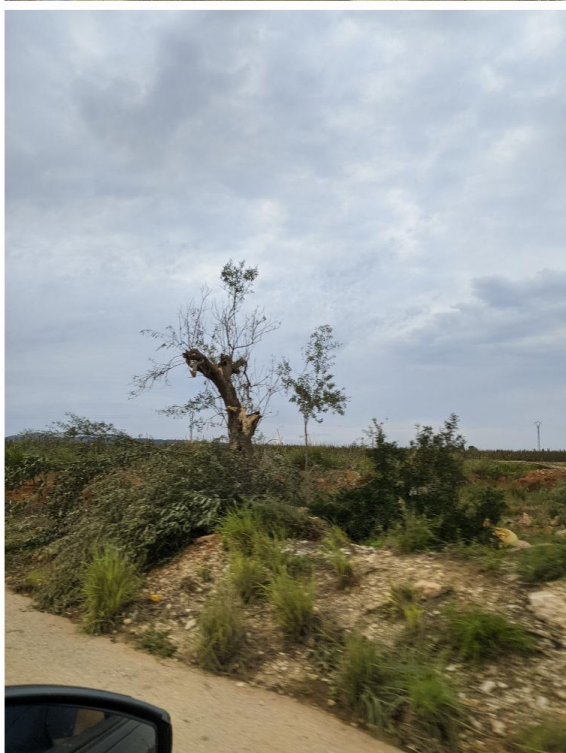
*Daños en la zona de la vía del tren.  
Fuente: Inforatge*

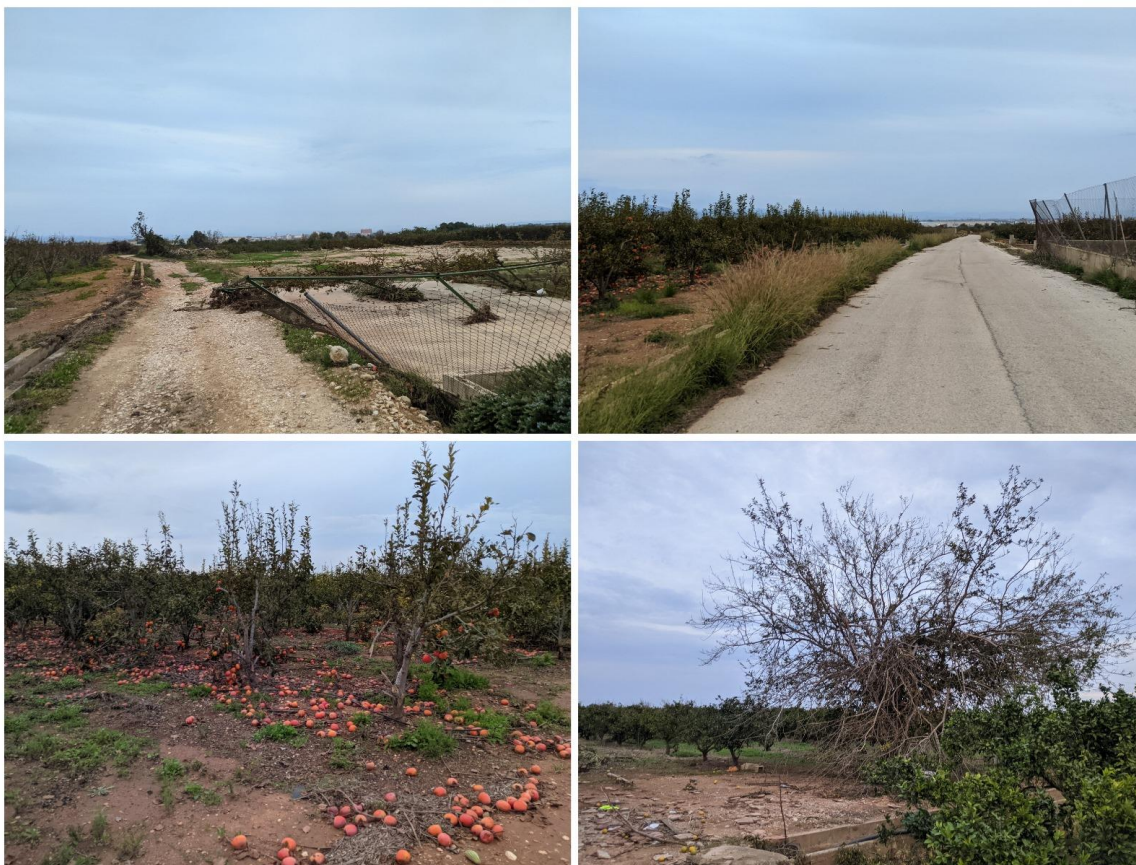
*Últimas zonas afectadas, la foto de arriba a la derecha, su último rastro  
Fuente: Inforatge*

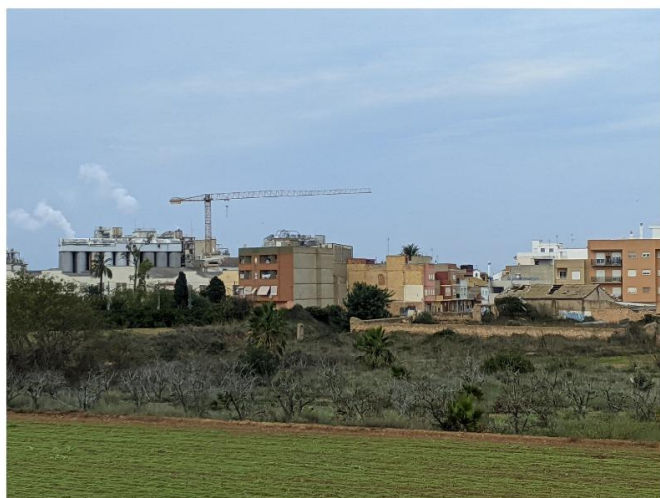
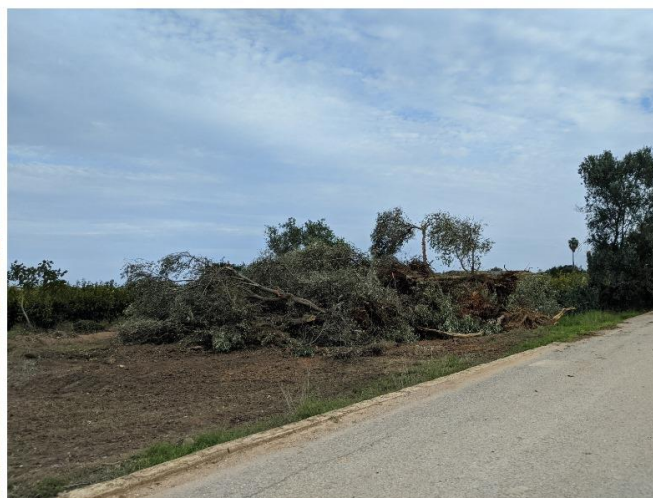
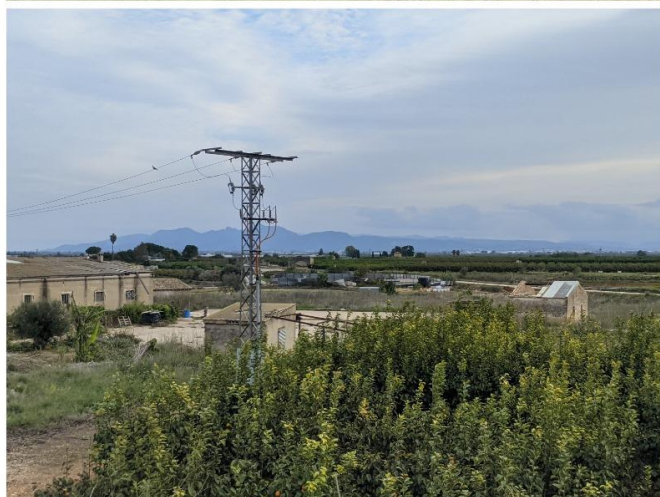
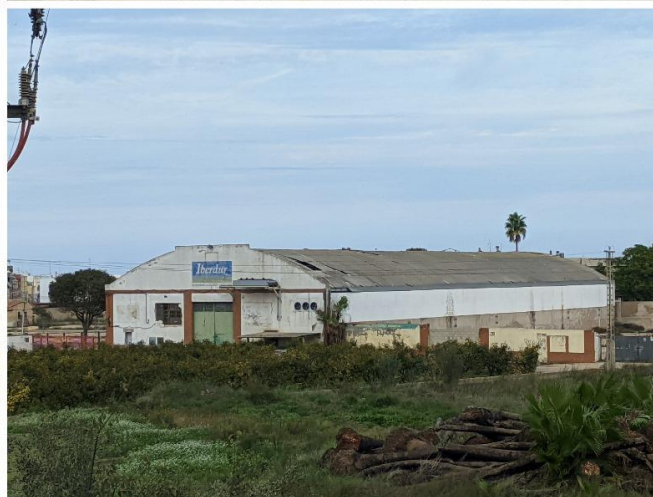
*Algunos daños del tornado en su parte inicial  
Fuente: Inforatge*

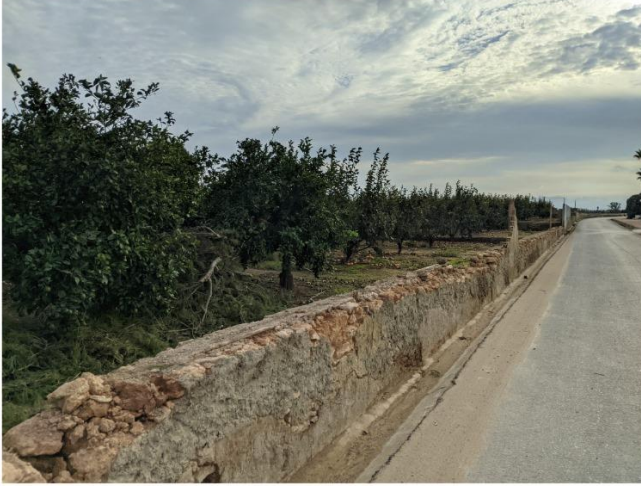
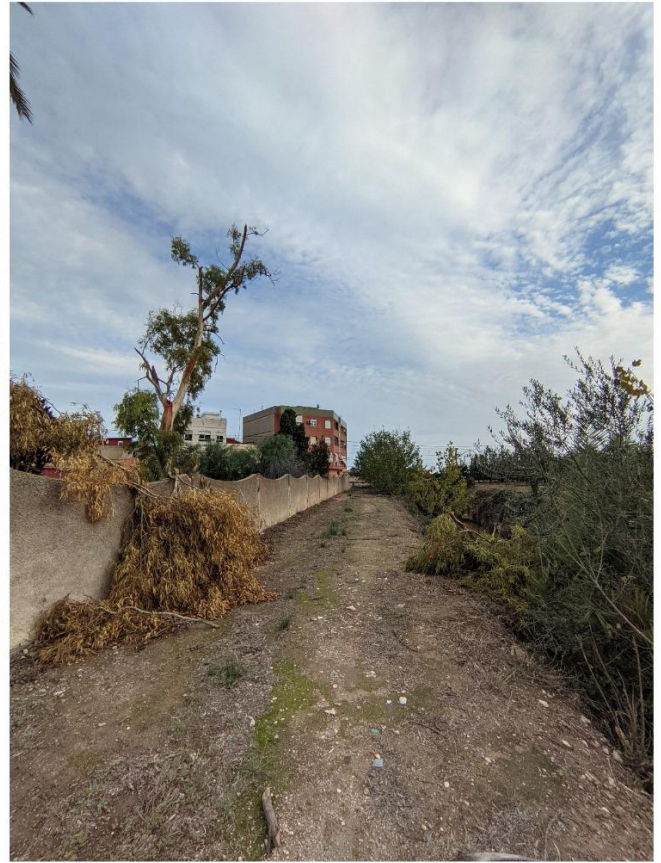
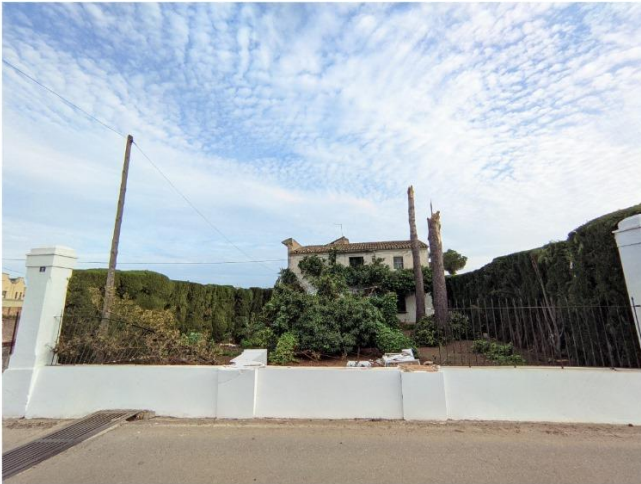
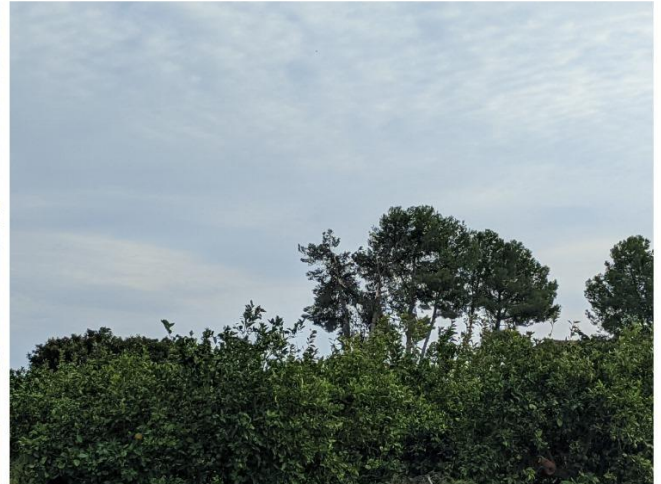
*A nuestra llegada, los daños de la parte donde más potente se mostró, ya habían sido retirados*  
*Fuente: Inforatge*

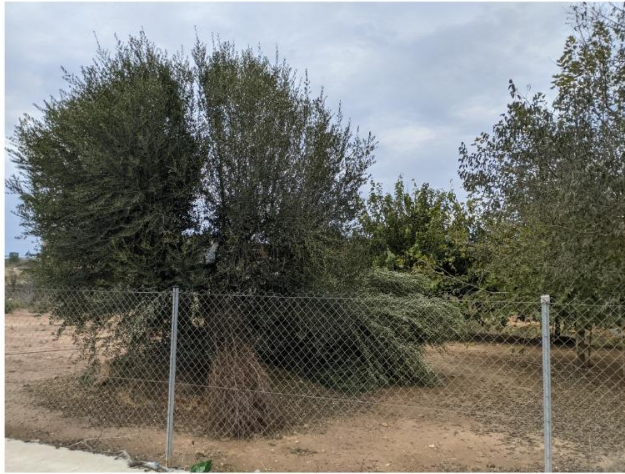
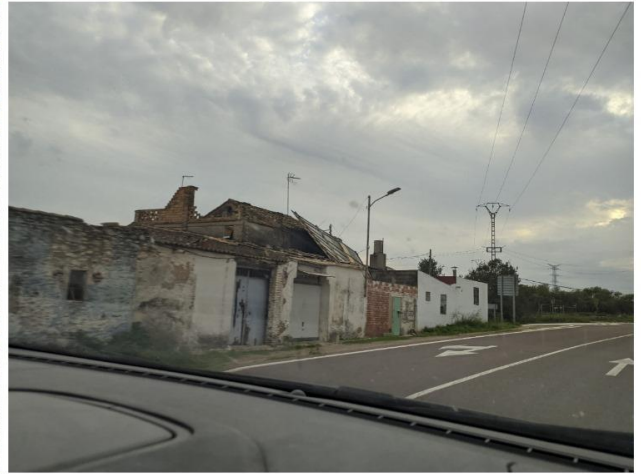
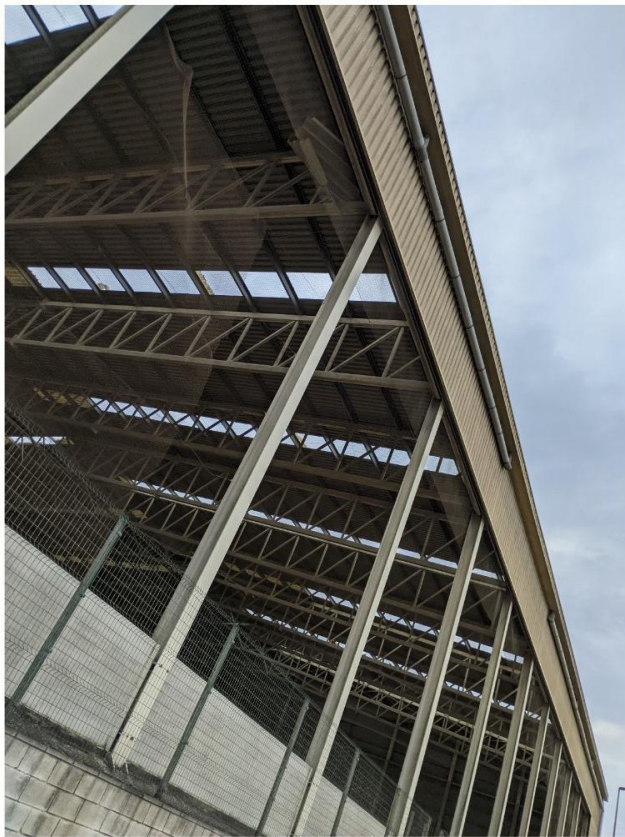
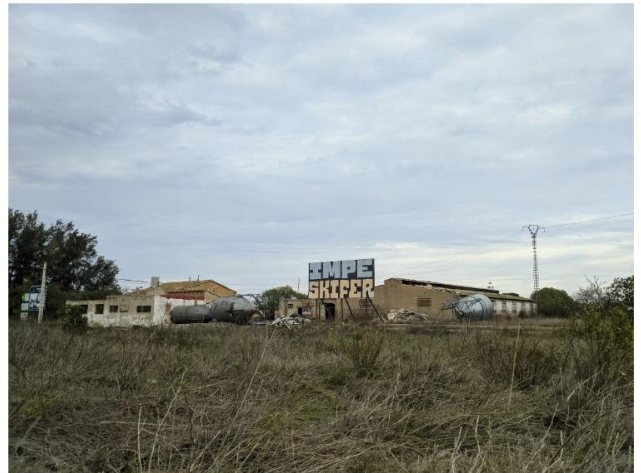
*Daños en el polígono y tras él, lo que demuestra que no viajó hacia la estación de trenes.  
Fuente: Inforatge*

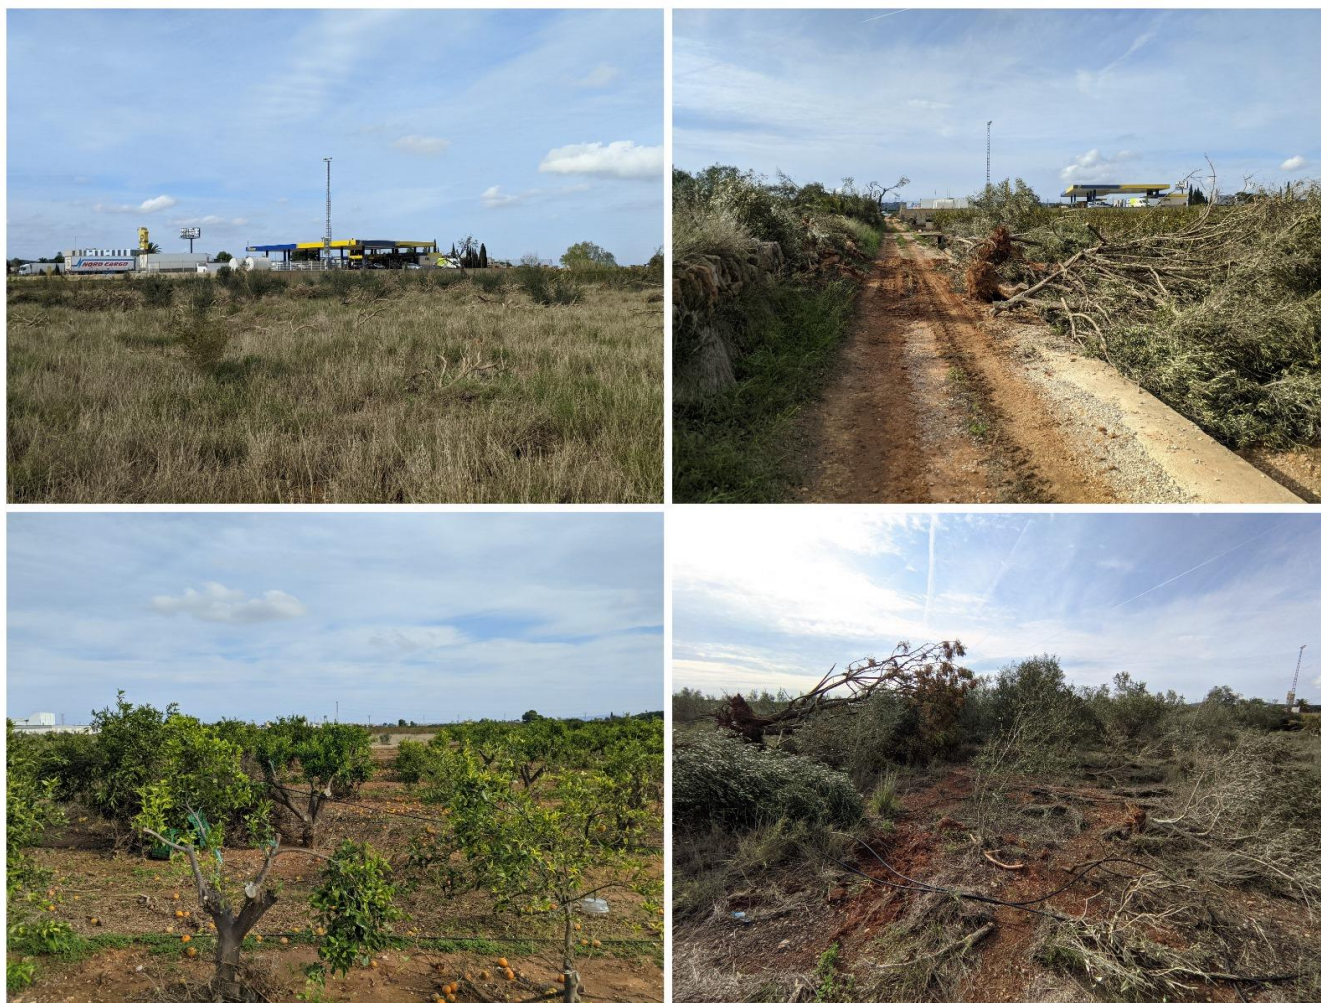
*Daños del tornado antes de llegar al polígono  
Fuente: Inforatge*

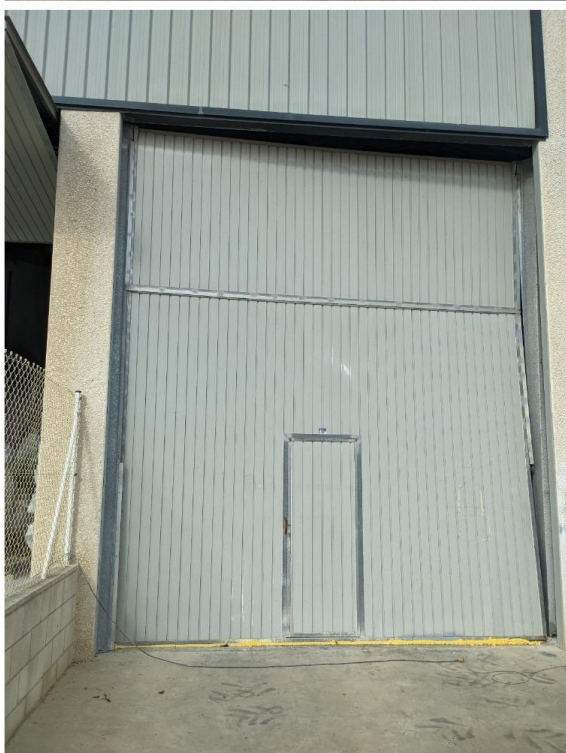
*Daños del tornado en el polígono: destacan los tejados dañados y las puertas inutilizadas que miraban al sur.  
Fuente: Inforatge*

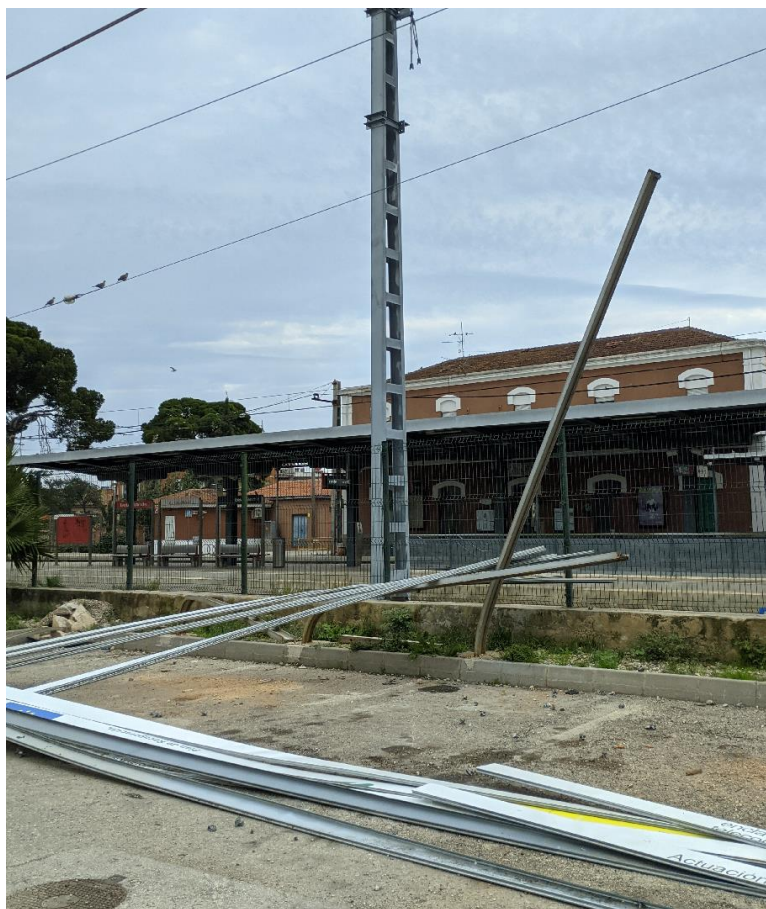
- Un cartel de tamaño 4x3 metros, derribado y arrastrado hacia el SW.
- Antenas de televisión (no volaron).
- Diversos árboles de la plaza derribados.
