# INFORME METEOROLÓGICO INFORATGE

## ANEXO: Estudio de los tornados

### CARLET – CATADAU – ALGINET - BENIFAIÓ

Episodio DANA 29 de octubre del 2024

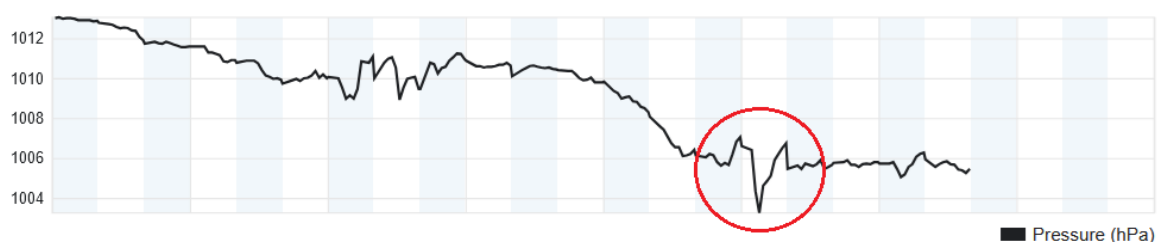
A unos 665 metros del paso del tornado se encuentra una estación meteorológica (Davis Vantage Pro 2) propiedad de Javier García (Meteocarlet), los problemas de electricidad relacionados con el paso del tornado, sumados a un problema con el anemómetro hacen imposible saber el dato de viento exacto del momento. En Wunderground parece que se han subido los datos de esos momentos, pero a las 15:19 se registran 0 km/h. Sin embargo, si quedó registrada correctamente la bajada de presión típica del paso de un tornado.

*Presión barométrica el 29/10/24 de Carlet – GP Suministros  
Fuente: Wunderground - Meteocarlet*

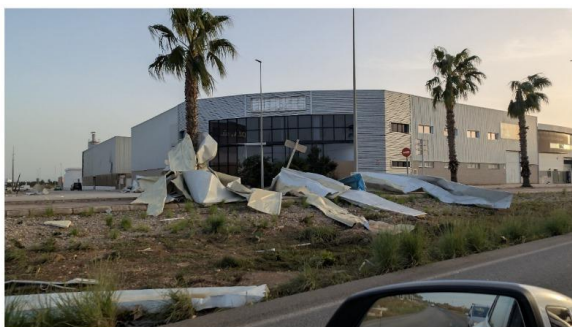
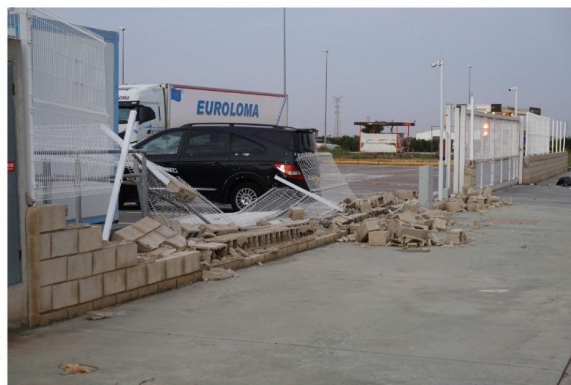
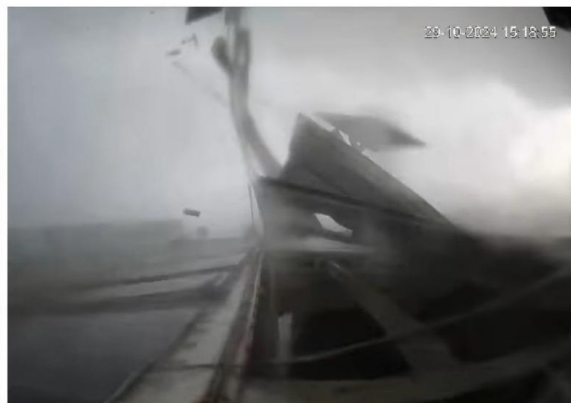
*Daños en el polígono y captura de una cámara de seguridad en el momento de succión del Tornado*  
Fuente: Javier García (MeteoCarlet)

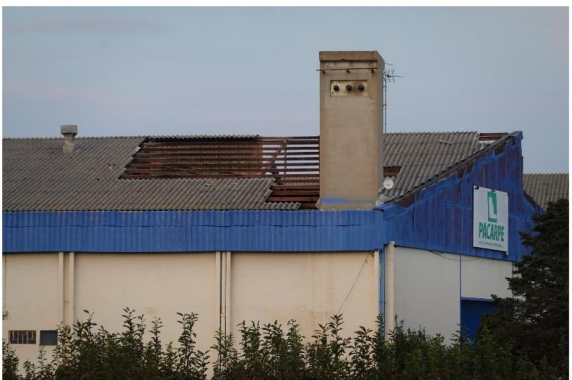
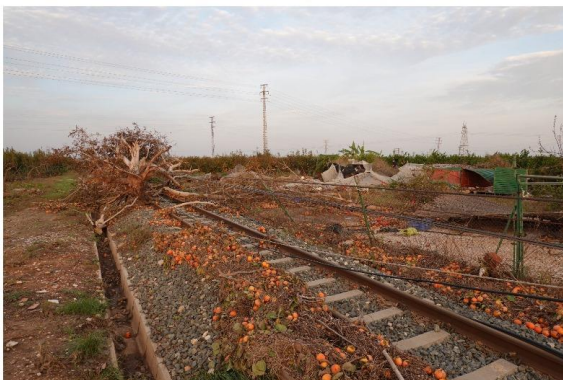
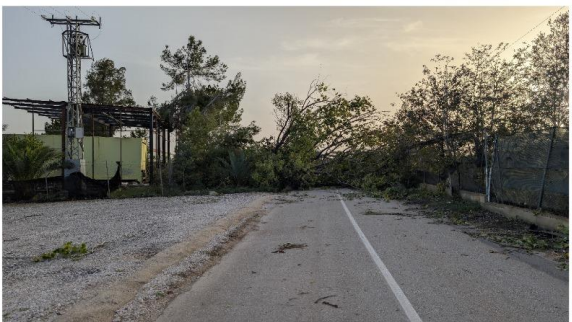
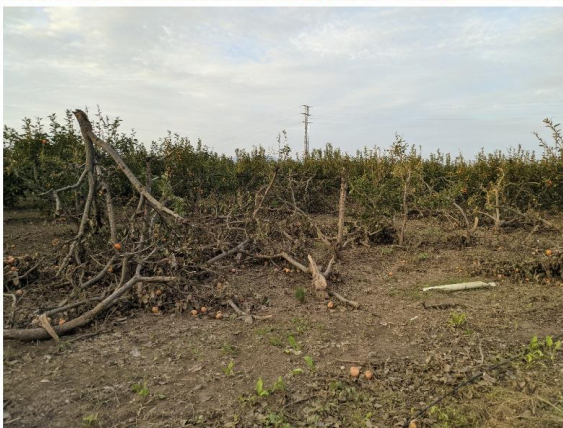
*Imágenes de algunos daños del tornado tras abandonar el Polígono*  
Fuente: Javier García (MeteoCarlet) - Inforatge

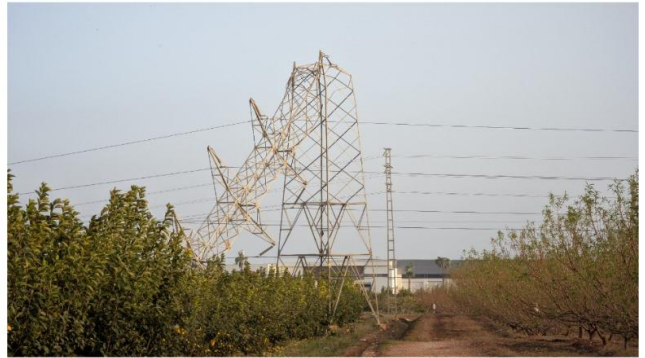
*Imágenes de algunos daños del tornado en Modepran. Ya habían quitado los árboles caídos.  
Fuente: Javier García (MeteoCarlet) - Inforatge*

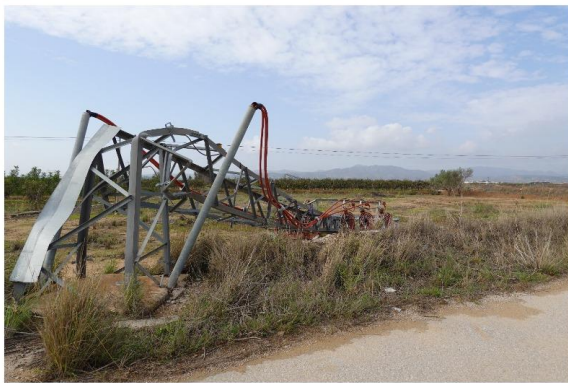
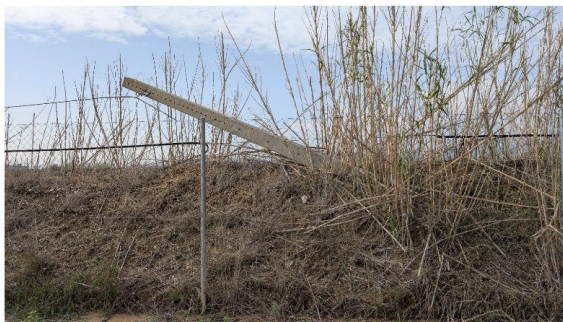
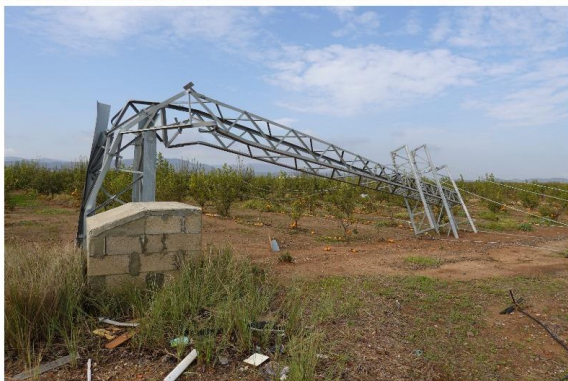
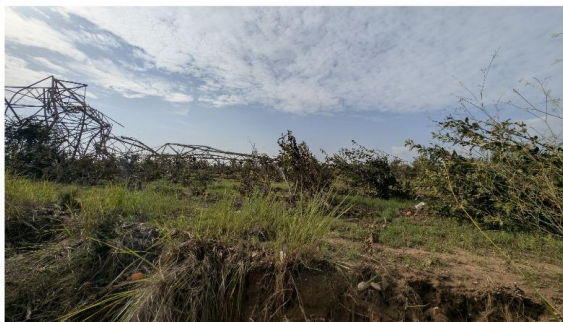
*Los daños en las torres eléctricas en ese lugar fueron importantes  
Fuente: Javier García (MeteoCarlet)*

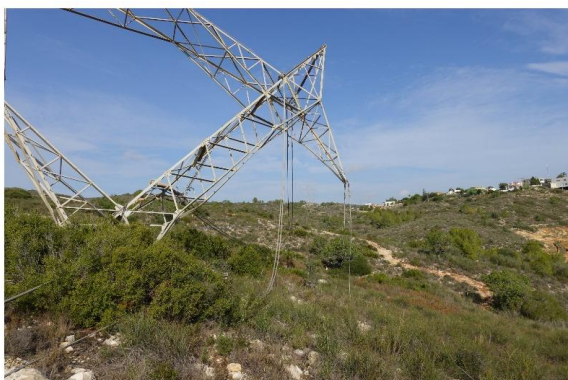
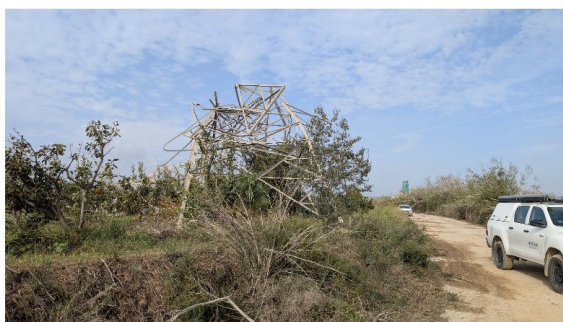
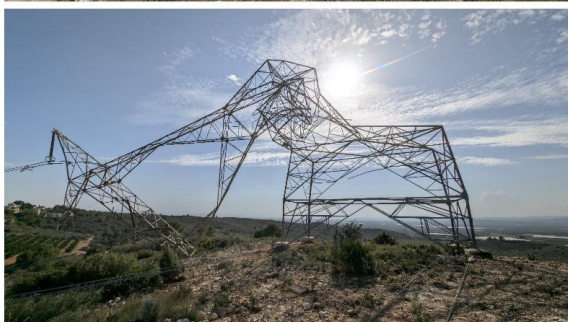
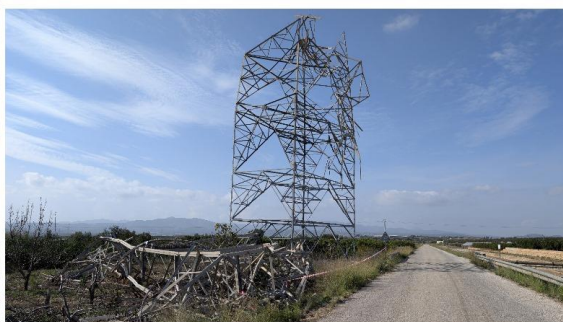
*En terreno ascendente a la otra orilla del río, hasta 7 torres colapsaron por efecto dominó  
Fuente: Javier García (MeteoCarlet)*

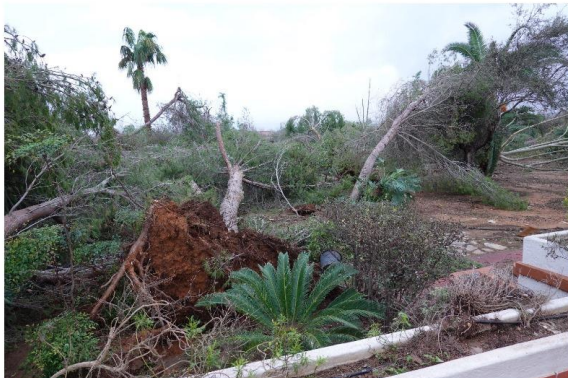
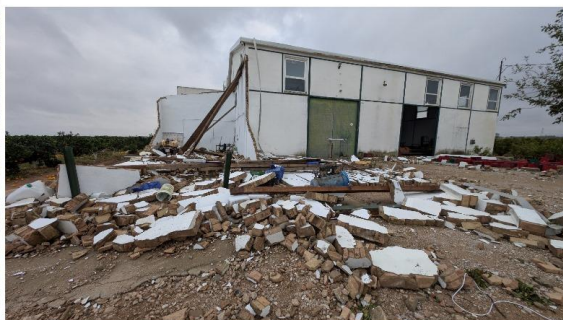
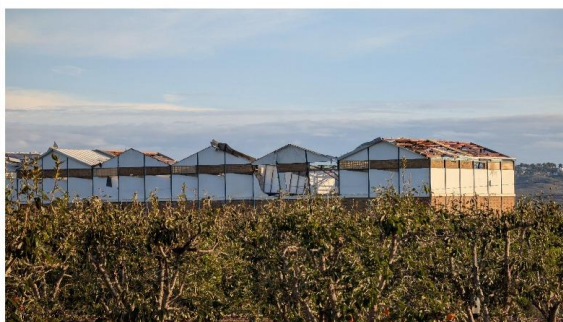
*Daños en la Barrina.  
Fuente: Javier García (MeteoCarlet) - Inforatge*

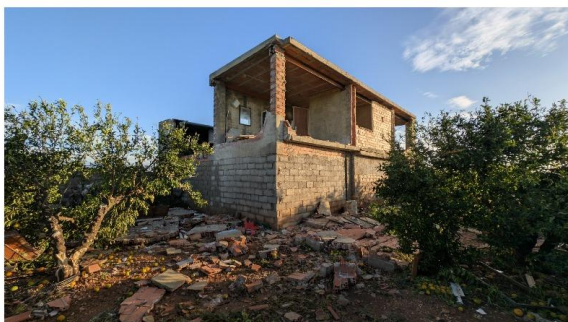
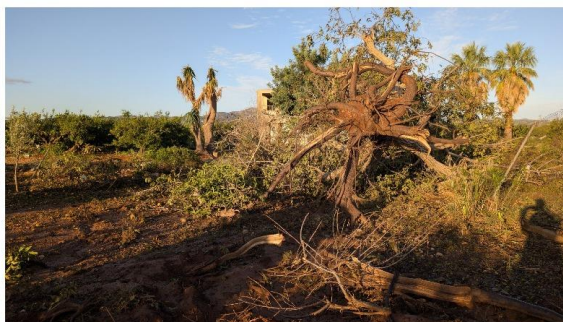
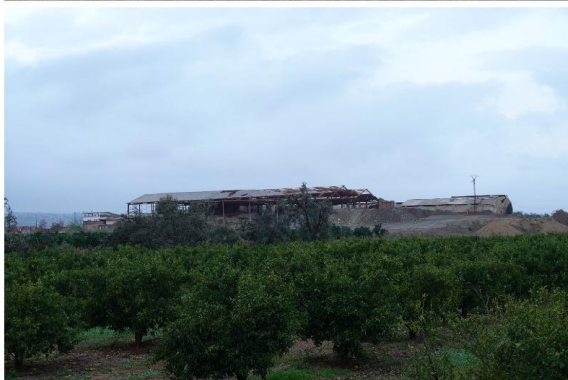
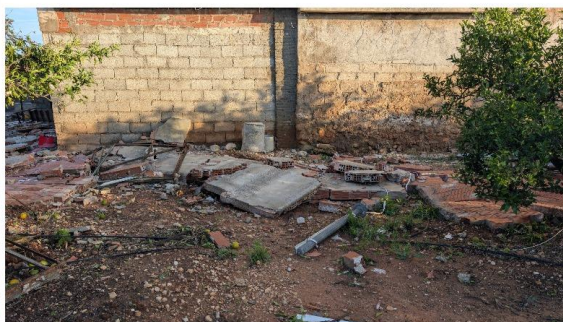
*La potencia del tornado en la siguiente zona fue destacable  
Fuente: Javier García (MeteoCarlet) - Inforatge*

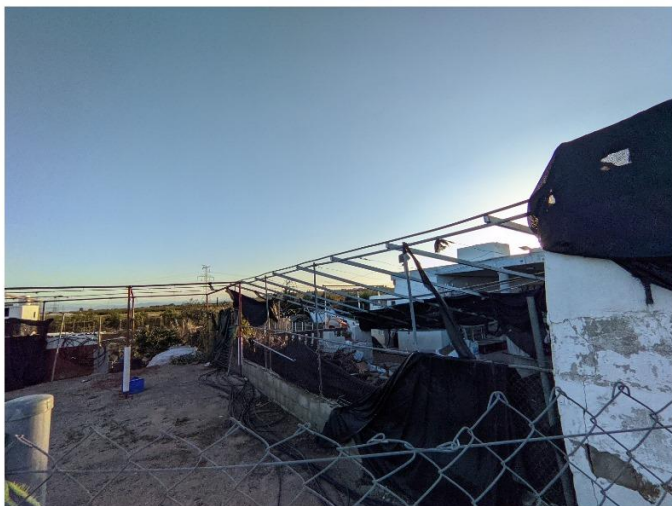
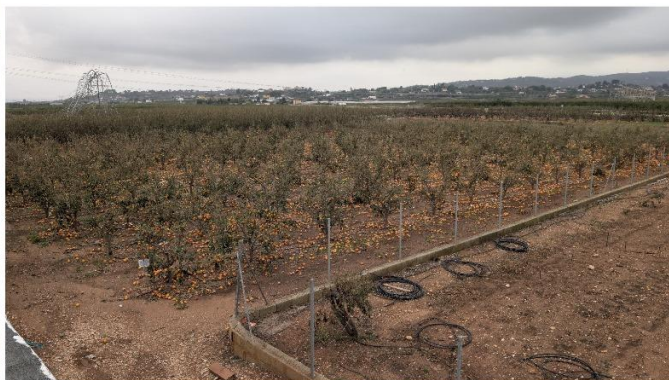
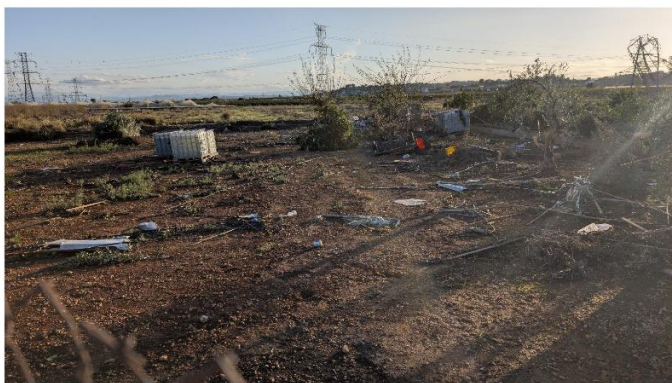
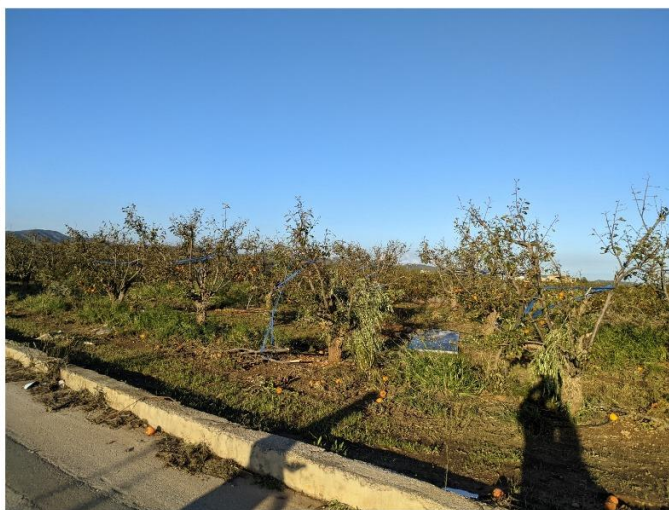
*El tornado pasó de lleno por una zona de 5 casas de campo agrupadas, dos de ellas habitadas  
Fuente: Javier García (MeteoCarlet) - Inforatge*

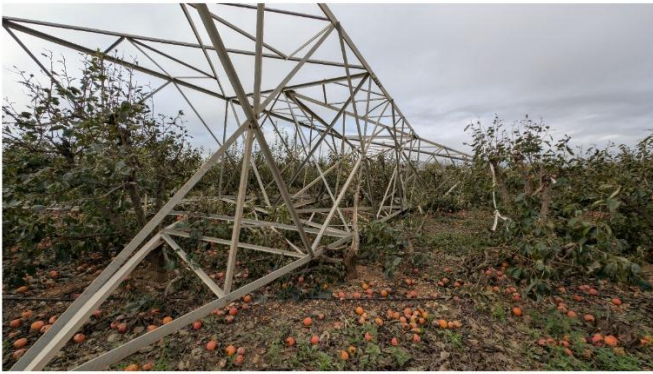
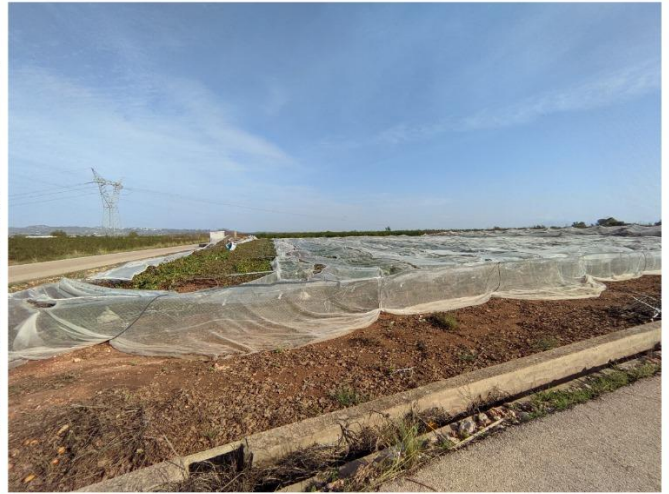
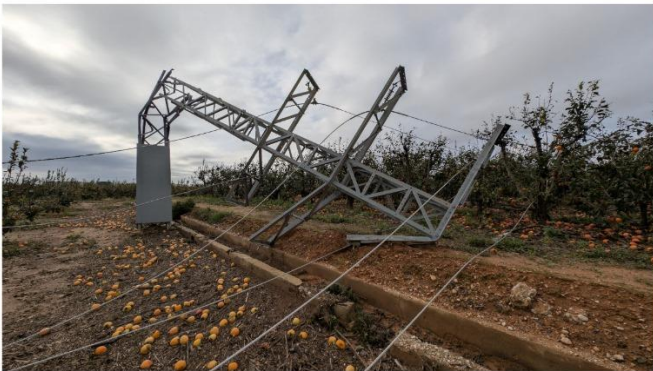
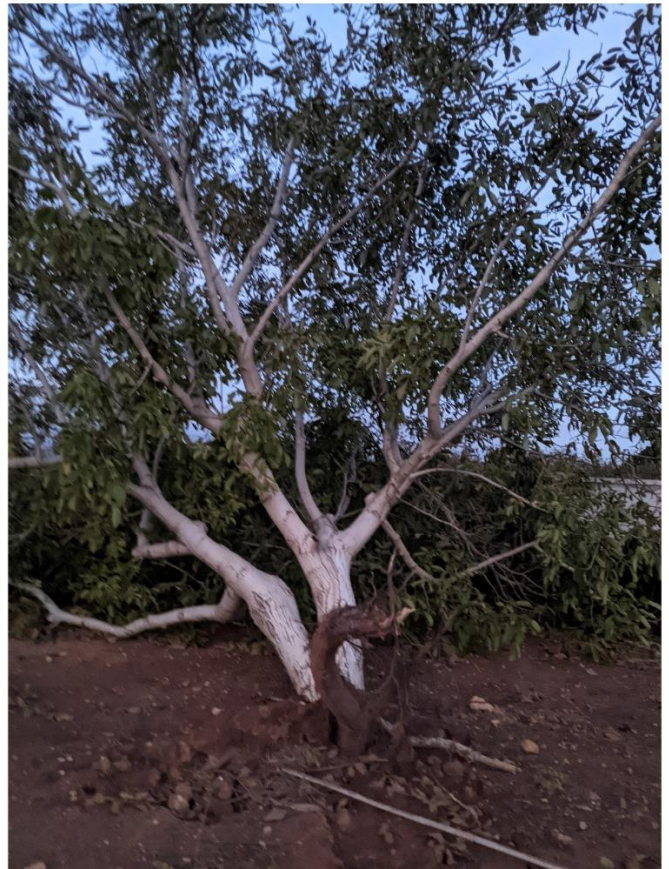
*Tras la zona de las casas perdió algo de intensidad, pero se mantuvo potente  
Fuente: Javier García (MeteoCarlet) - Inforatge*

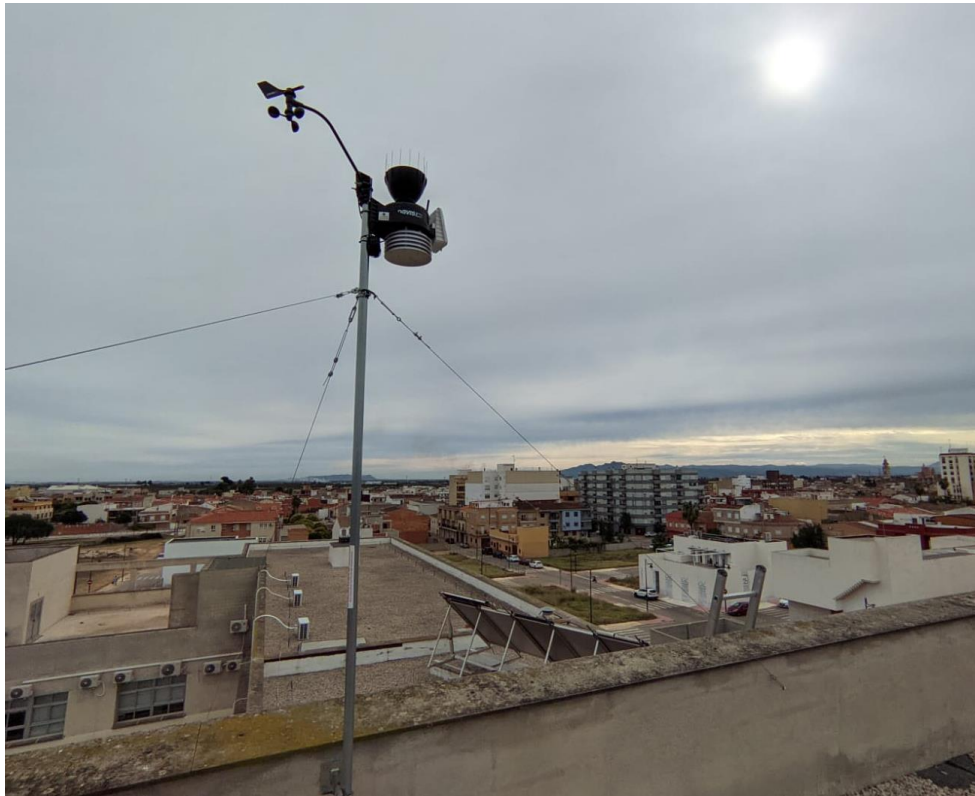
Al norte de la localidad y a 250 metros de la afectación del tornado se quedó la estación municipal propiedad de Inforatge, que logró grabar una racha máxima de 133 km/h a las 16 de la tarde. La estación no sufrió daños y se adjuntan sus gráficas relevantes del momento. El resto de datos se puede consultar en el informe general de la situación realizado para la localidad.

*Estación Meteorológica de Alginet (Inforatge), mirando hacia la zona por donde pasó el tornado*  
Fuente: Inforatge

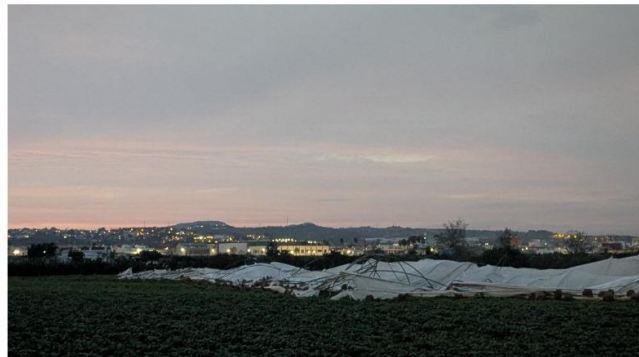
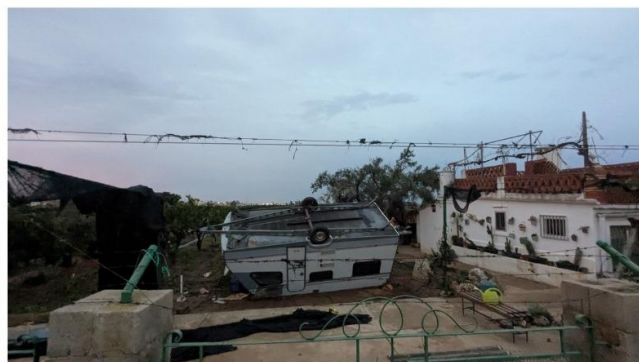
*Algunos daños del tornado en sus primeros metros de vida*  
*Fuente: Inforatge*

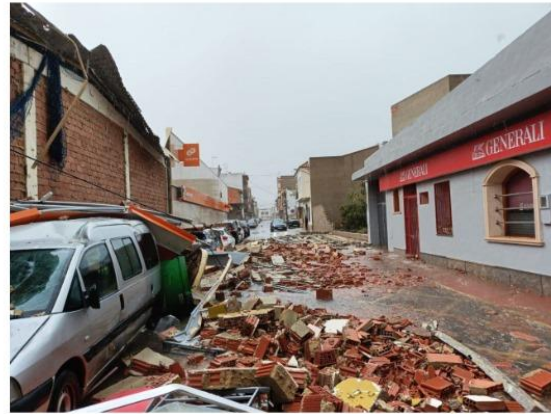
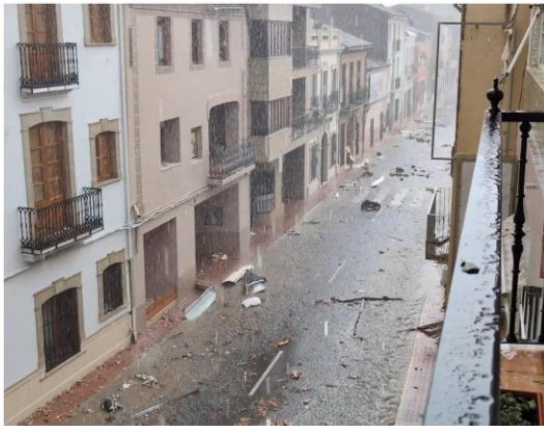
El tornado enfila la calle mayor de Alginet, dependiendo de zonas, afectando más o menos a los edificios, quedando más expuestos los que tienen mayor altura, o los que no tiene protección alguna por su lado sur. Al travesar el centro de la población, parece coger una ligera dirección Noroeste, para luego volver a enfilear dirección Noreste, llegando a la zona del polígono algo debilitado.

*Afectación del tornado durante y después del tornado por el centro de Alginet*  
*Fuente: Ajuntament de Alginet*

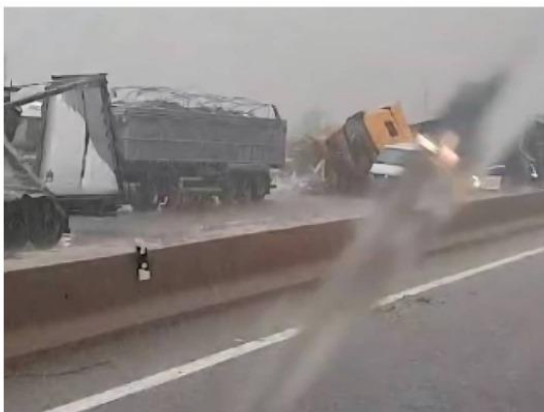
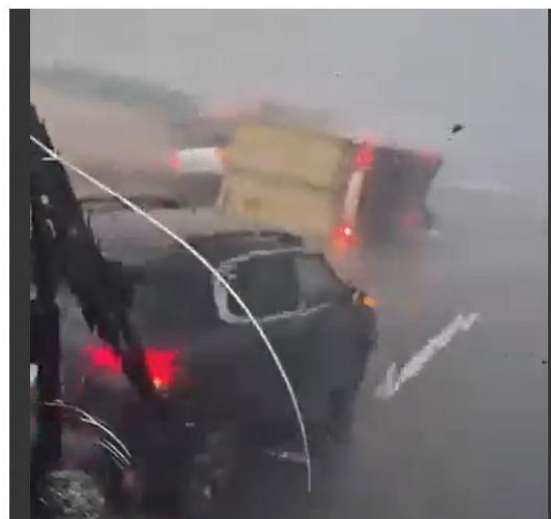
*Camiones volcados*  
*Fuente: Paco Roselló- Camionero desconocido*

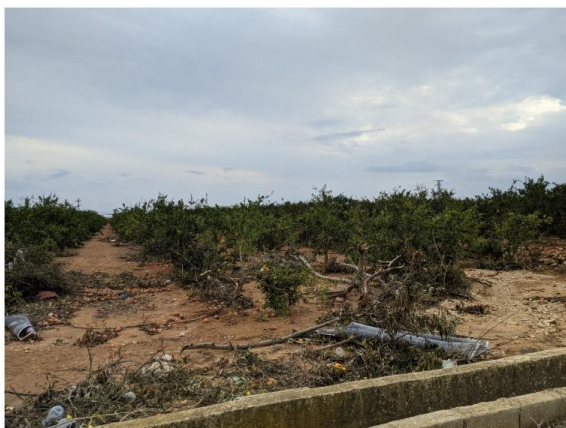
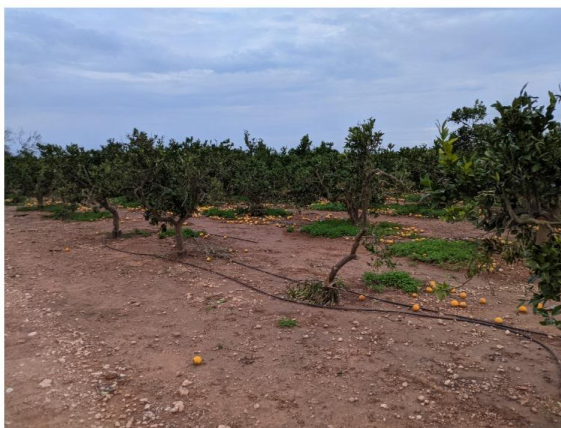
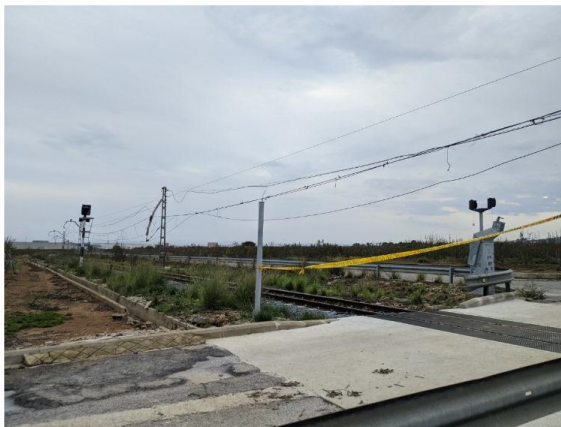
El tornado sigue dirección norte entrando en término de Benifaió casi desaparecido, cruzando la autovía en los PK 362 y 363, haciéndose tremendamente fuerte de nuevo en esta zona para volver a coger dirección Noroeste, mostrando de nuevo un gran potencial de destrucción. Tras pasar las vías del metro y destrozar una caseta con el piso superior expuesto al viento, el tornado desaparece en los siguientes 250 metros.

*Daños en la zona de la vía del tren.  
Fuente: Inforatge*

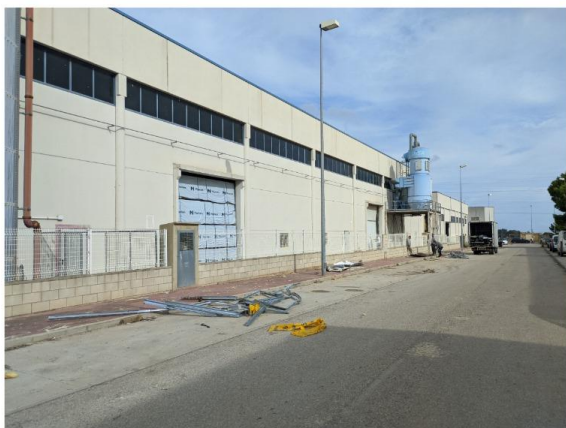
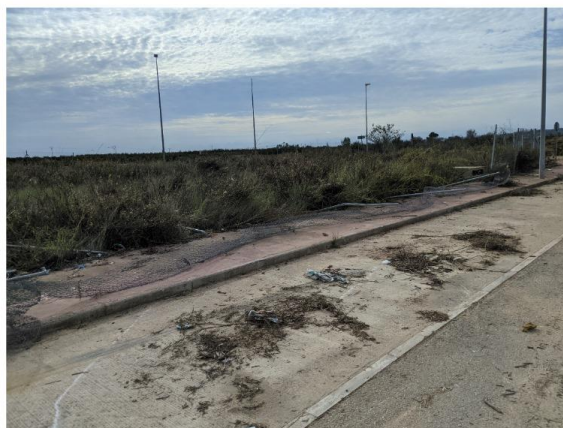
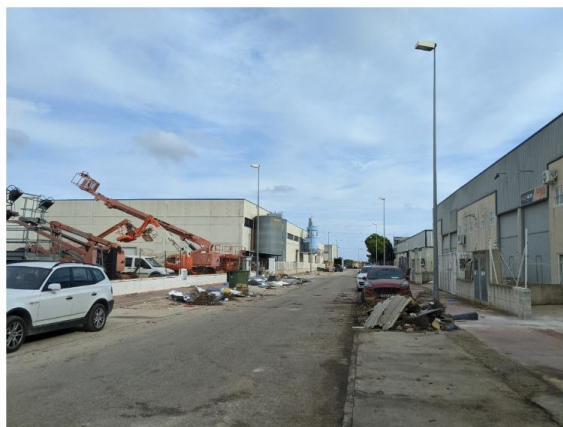
*Daños del tornado en el polígono: destacan los tejados dañados y las puertas inutilizadas que miraban al sur.  
Fuente: Inforatge*

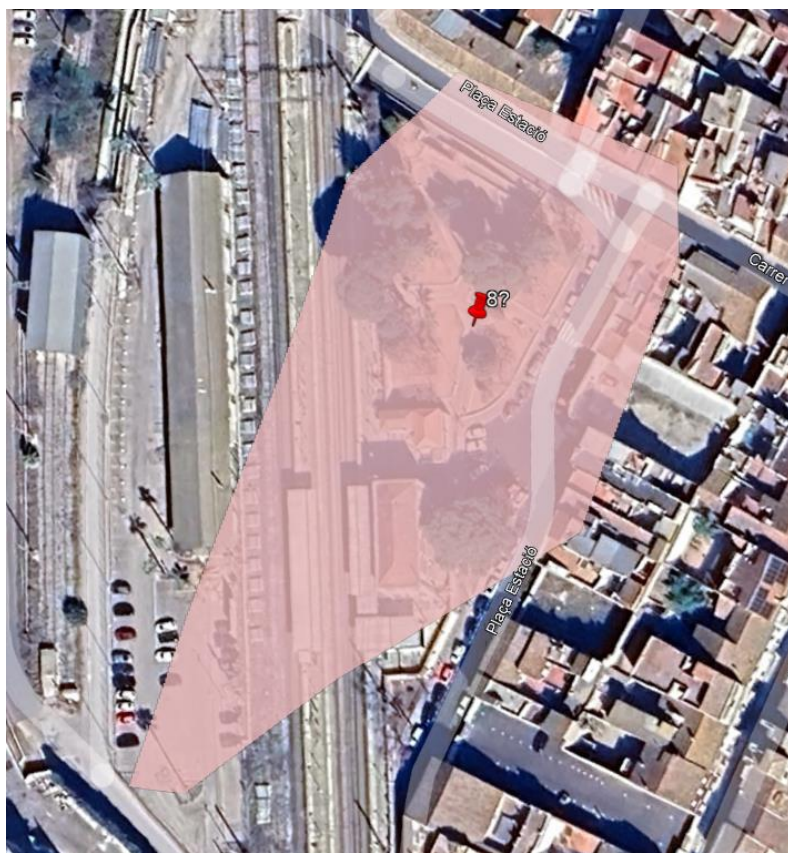
INFOGRAFÍA: Inforatge – Google Earth

A 300 metros de la zona afectada por el Tornado 6, se encuentra la estación de tren de Benifaió, tras reportarse daños en su arbolado en un primer momento se asoció a que pudo pasar por allí el tornado número 6, sin embargo y tras estudiarlo sobre el terreno se ha constatado que son dos fenómenos separados. En esta localización se han visto daños producidos por el viento en:

- Un cartel de tamaño 4x3 metros, derribado y arrastrado hacia el SW.
- Antenas de televisión (no volaron).
- Diversos árboles de la plaza derribados.

El evento podría tener una relación similar a los producidos entre los tornados 1 y 2, o ser una racha descendiente de alimentación del tornado 6, pero no tenemos información sobre la hora exacta de este evento ni hemos encontrado los daños suficientes (ni en relevancia ni en extensión) como para poder constatar que por aquí pasase un octavo tornado. Si parece que hubo ráfagas dirección Suroeste superiores a 80 km/h.
